**ANALISIS KERUSAKAN DAN PENANGGULANGAN
JALAN RUAS ANABANUA – TARUMPAKAE
KECAMATAN MANIANGPAJO KABUPATEN WAJO
DITINJAU DARI KONDISI DRAINASE DAN TANAH DASAR**

TUGAS AKHIR

**FAKULTAS TEKNIK JURUSAN SIPIL
UNIVERSITAS "45" MAKASSAR**

2011

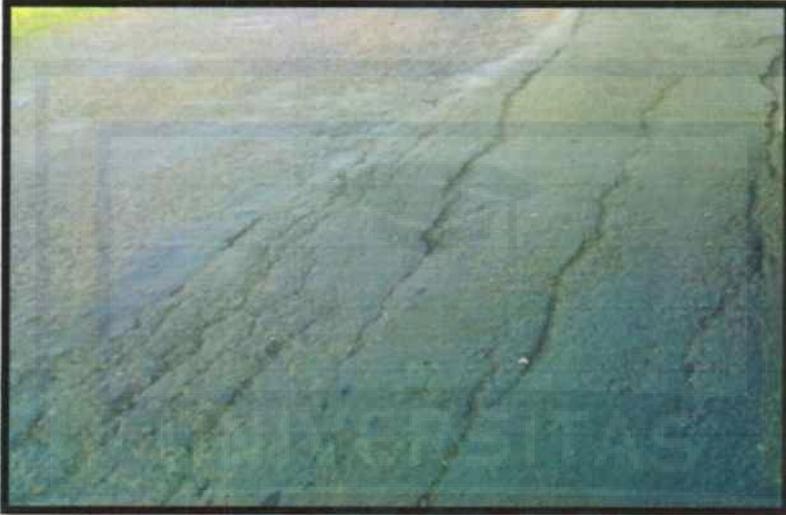
Kondisi permukaan jalan poros Anabanua – Tarumpakkae Kecamatan Maniangpajo Kabupaten Wajo pada 500 meter pertama terdapat beberapa kerusakan permukaan jalan. Pada stasiun 224 + 005 dan stasiun 224 + 170 kerusakan permukaan jalan dengan kerusakan berjenis retak memanjang (*Logitudinal Cracks*) seluas kurang lebih 3,672 m² atau

0,163 % dan 8 m² atau 0,356 %. Pada sta 224+050 terjadi kerusakan longsor dan penurunan badan jalan atau deformasi yang berbentuk lendutan > 50 cm seluas 60 m² atau 0,6 %.

Gambar IV.1 ; Kerusakan permukaan jalan di sta 224 + 005 m tipe retak memanjang (Logitudinal Cracks)

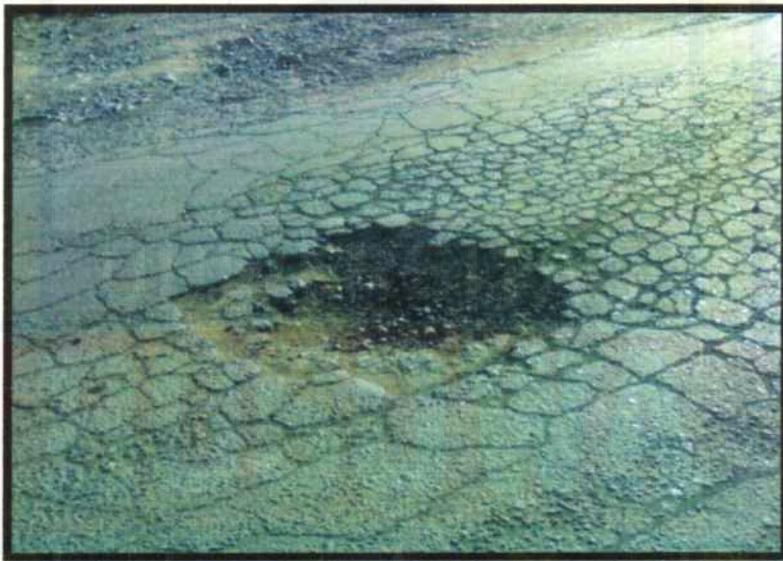
Pada stasiun 224 + 475 dan stasiun 224 + 742 terdapat kerusakan berjenis lubang (*Potholes*) dengan luas kurang lebih 107,328 m² atau 4,770 % dan 4,37 m² atau 0.194%.

Gambar IV.2.; Kerusakan permukaan jalan di sta 224 + 742 m tipe lubang (*Potholes*)

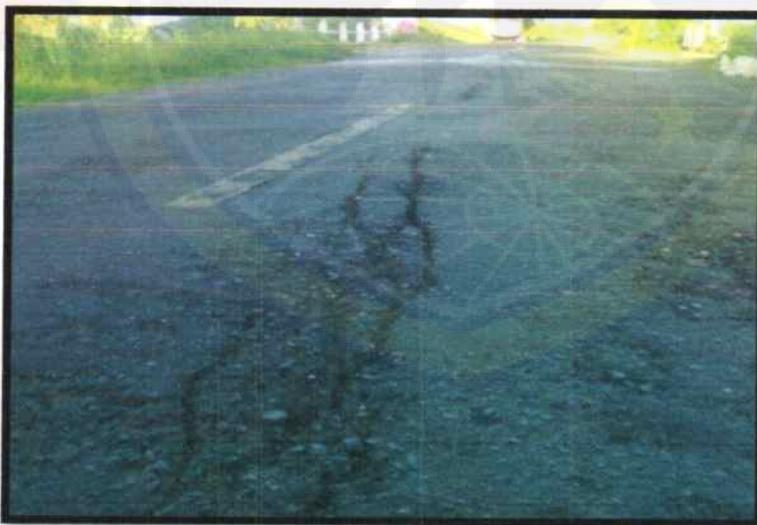
Kerusakan permukaan jalan dengan jenis retak berkelok (*Meandering Crack*) masing – masing terdapat pada stasiun 225 + 204 seluas kurang lebih $116,599 \text{ m}^2$ atau $5,182 \%$, stasiun 225 + 262 seluas kurang lebih $202,580 \text{ m}^2$ atau $9,004 \%$, stasiun 225 + 337 seluas kurang lebih $257,311 \text{ m}^2$ atau $11,436 \%$, dan pada stasiun 225 + 465 seluas kurang lebih $112,797 \text{ m}^2$ atau $5,013 \%$.

IV.3. Kerusakan permukaan jalan di sta 225 + 204 m tipe retak berkelok (Meandering Crack)

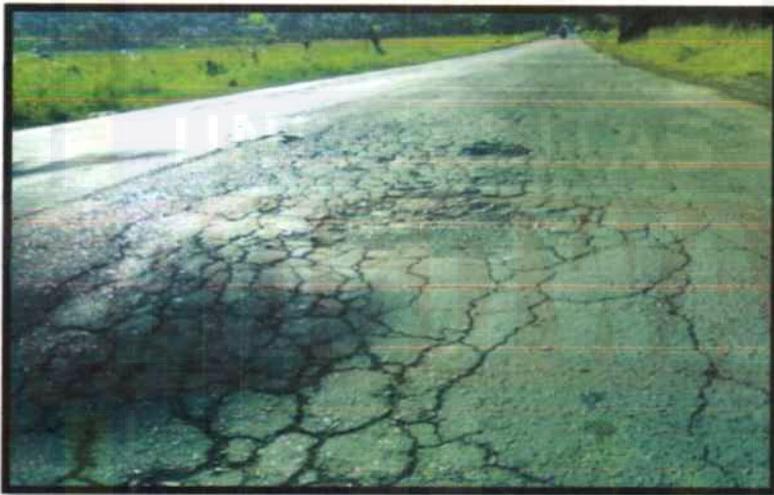
Kerusakan dengan jenis retak kulit buaya (*Alligator Cracks*) di stasiun 225 + 892 seluas kurang lebih 15,967 m² atau 0,710 % dan pada stasiun 225 + 969 seluas kurang lebih 103,014 m² atau 4,578 %.

Gambar IV.4. Kerusakan permukaan jalan di sta 225 + 892 m tipe retak kulit buaya (*Alligator Cracks*)

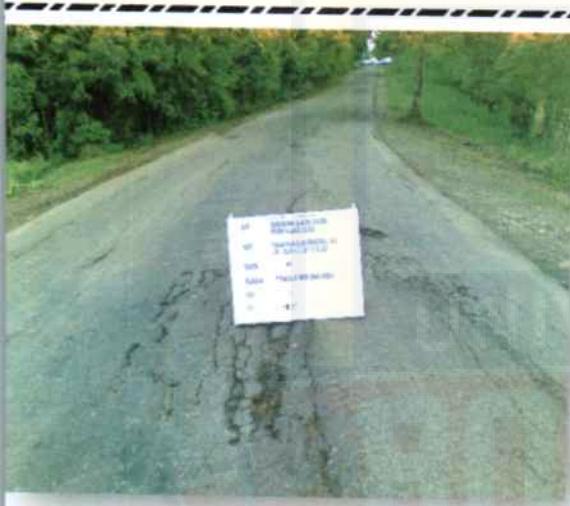
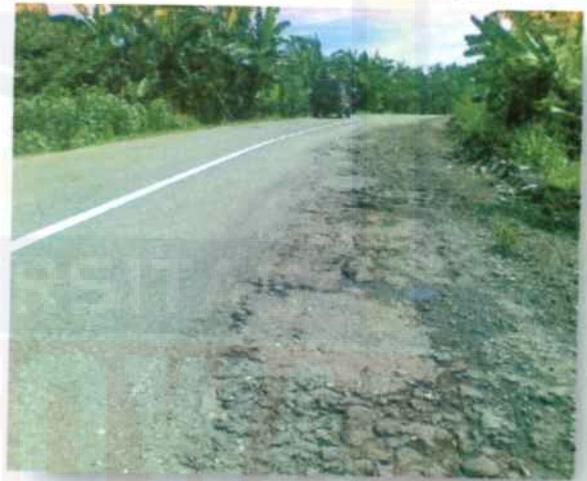
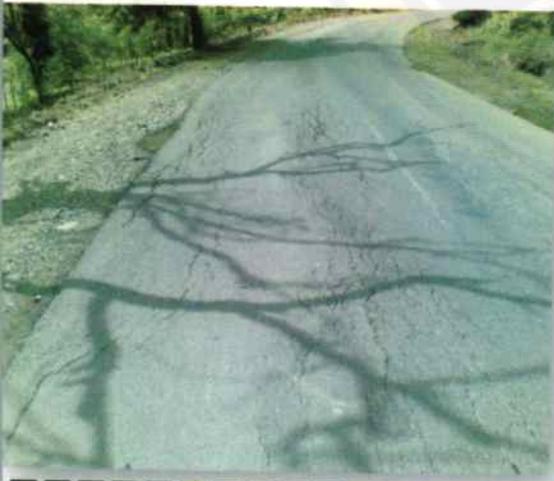
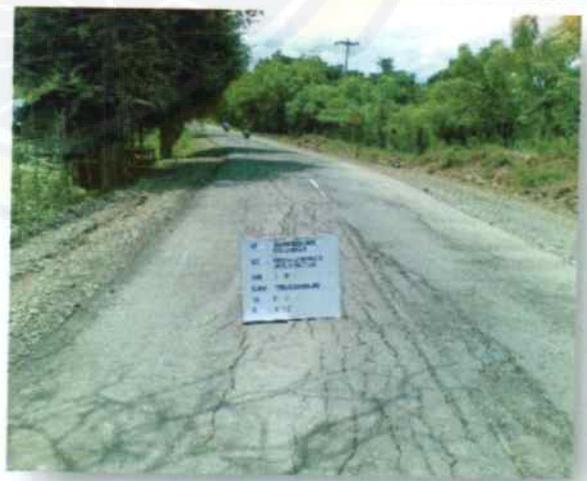
Kondisi Badan Jalan Yang Mengalami Penurunan

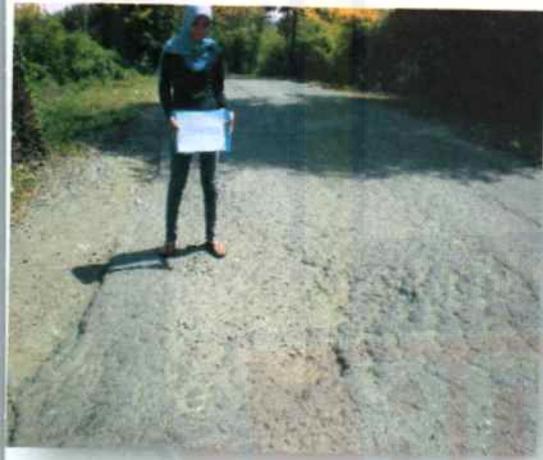
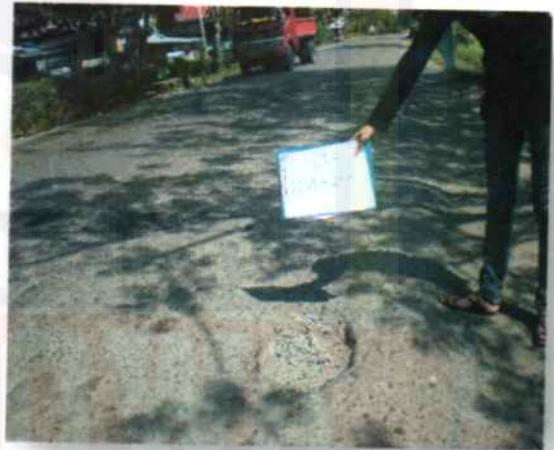
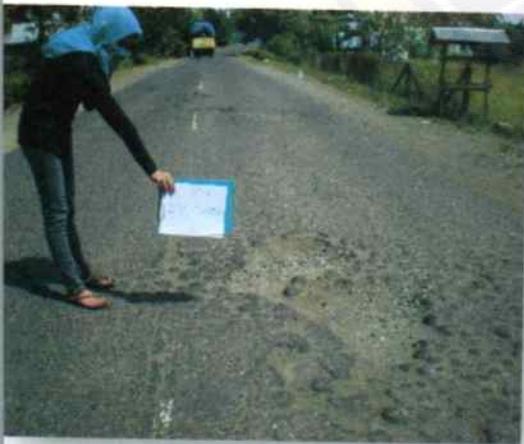
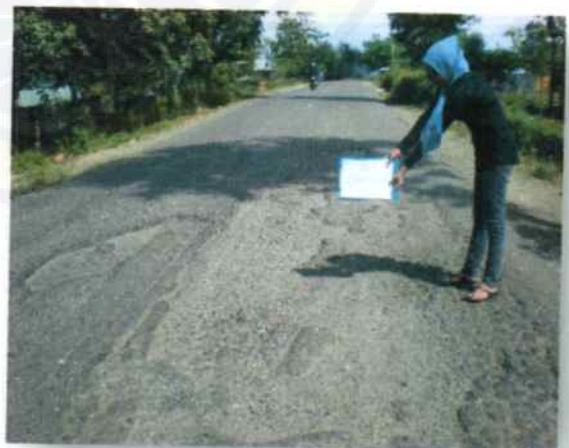
Kerusakan Pada Badan Jalan

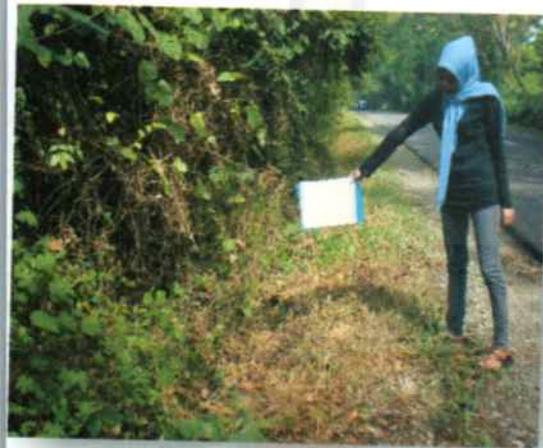
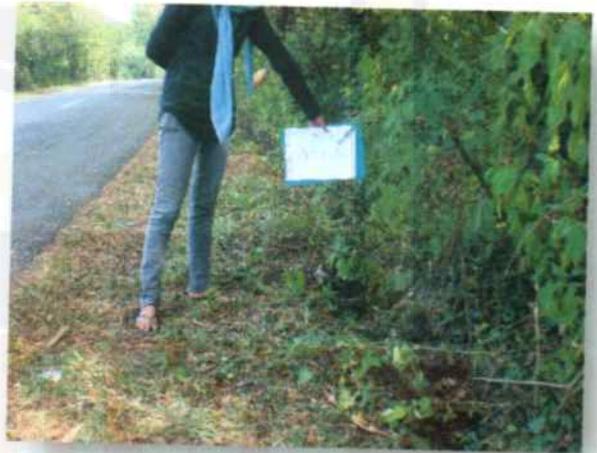
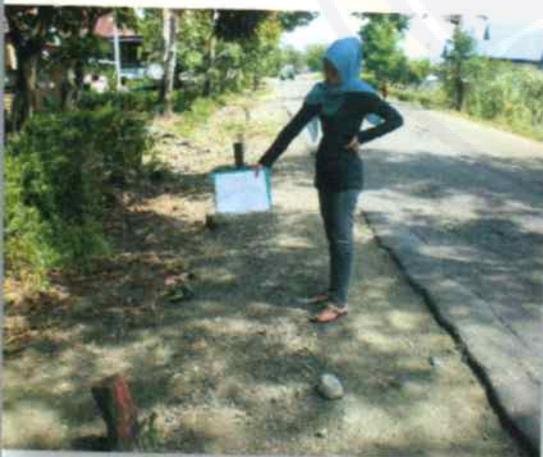
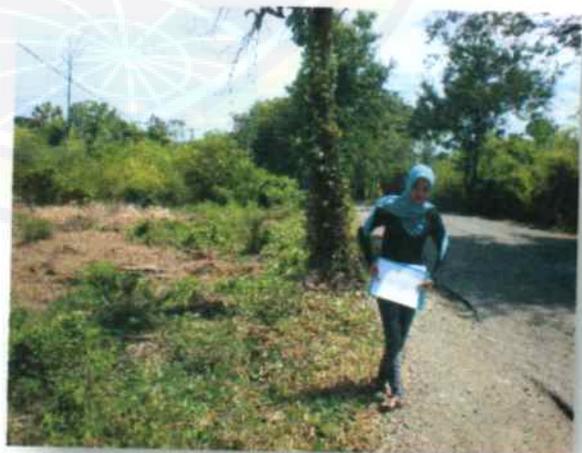
Kondisi Drainase
