**TUGAS AKHIR**  
**EVALUASI RAMBU LALU LINTAS DAN MARKA JALAN RUAS**  
**JALAN VETERAN UTARA DAN VETERAN SELATAN**

**PROGRAM STUDI TEKNIK SIPIL**  
**UNIVERSITAS BOSOWA**  
**MAKASSAR**  
**2022**

## **“EVALUASI KEBERADAAN RAMBU LALU LINTAS DAN MARKA PADA RUAS JALAN VETERAN UTARA DAN VETERAN SELATAN”**

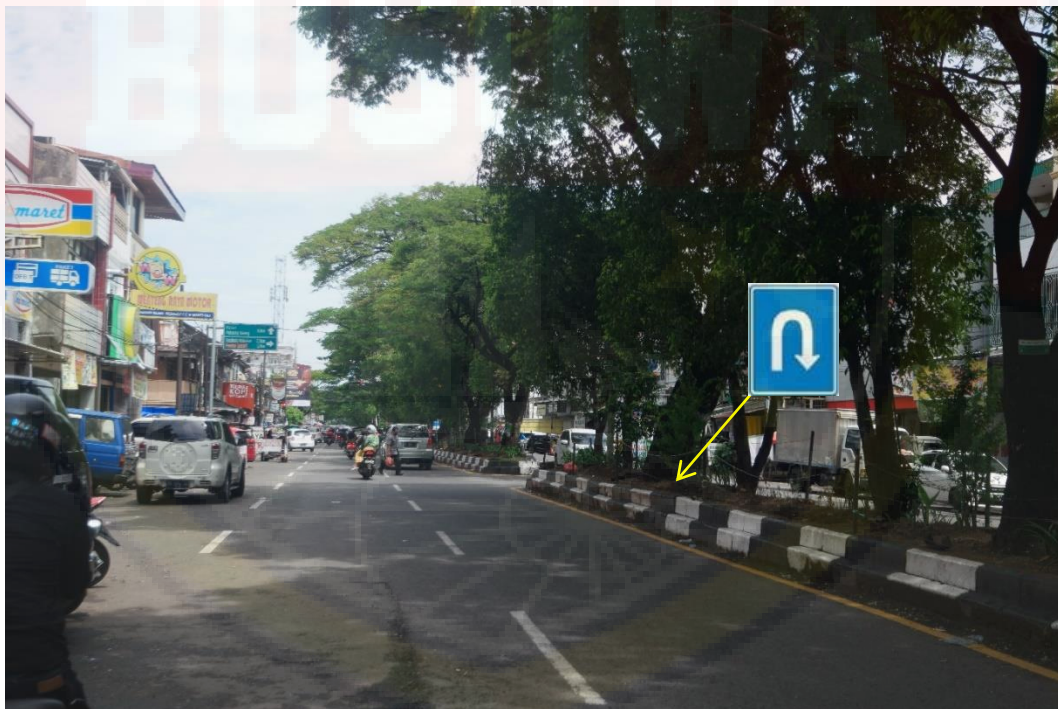
Gambar 4.5 Lokasi didepan toko bintang elektronik yang memerlukan pemasangan rambu putar balik. (Opposite)

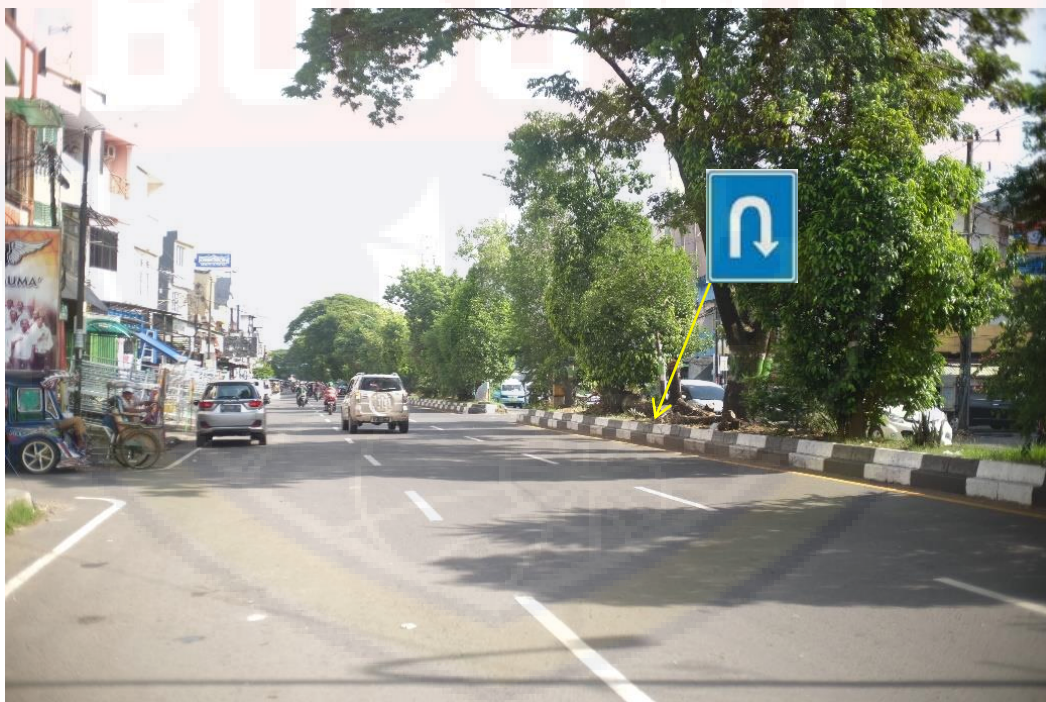
**Gambar 4.7 Lokasi didepan istana aluminium yang memerlukan pemasangan rambu putar balik. (Opposite)**

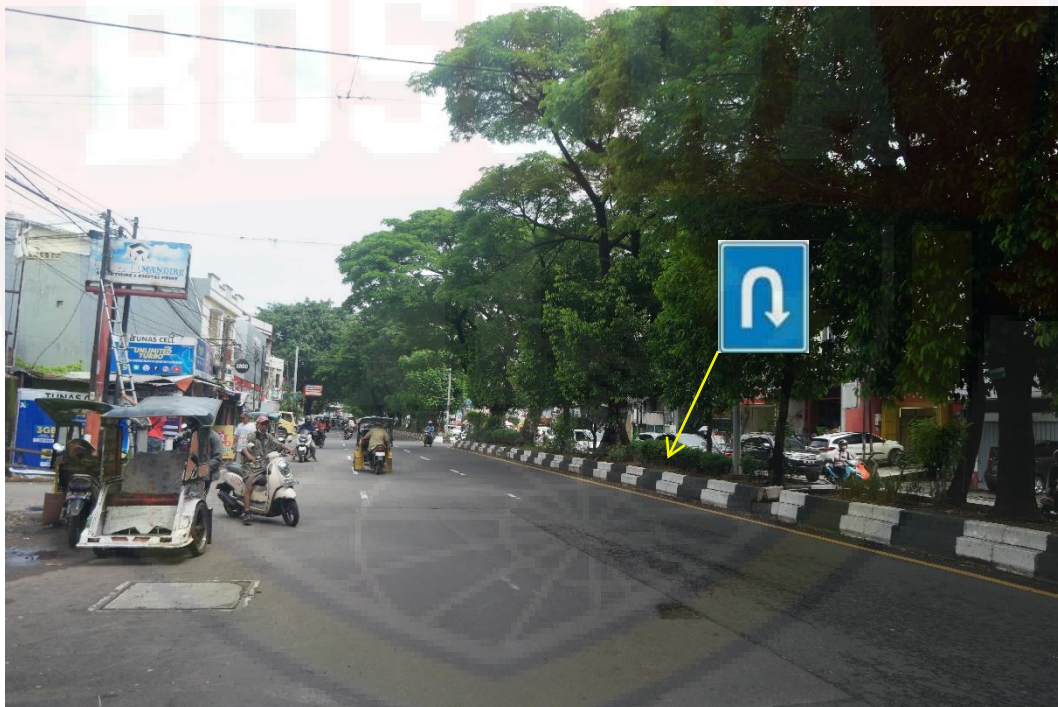
**Gambar 4.9 Lokasi didepan toko maju jaya yang memerlukan pemasangan rambu putar balik. (Opposite)**

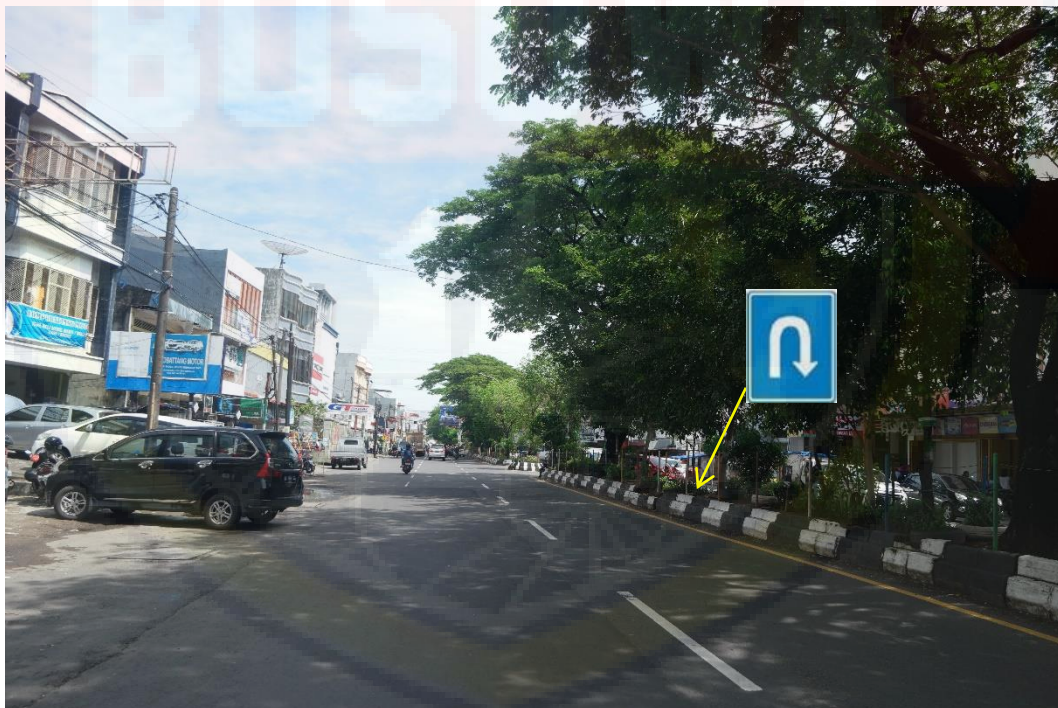
**Gambar 4.11 Lokasi didepan kimia farma yang memerlukan pemasangan rambu putar balik. (Opposite)**  
**(Sumber : Dokumen Survey)**

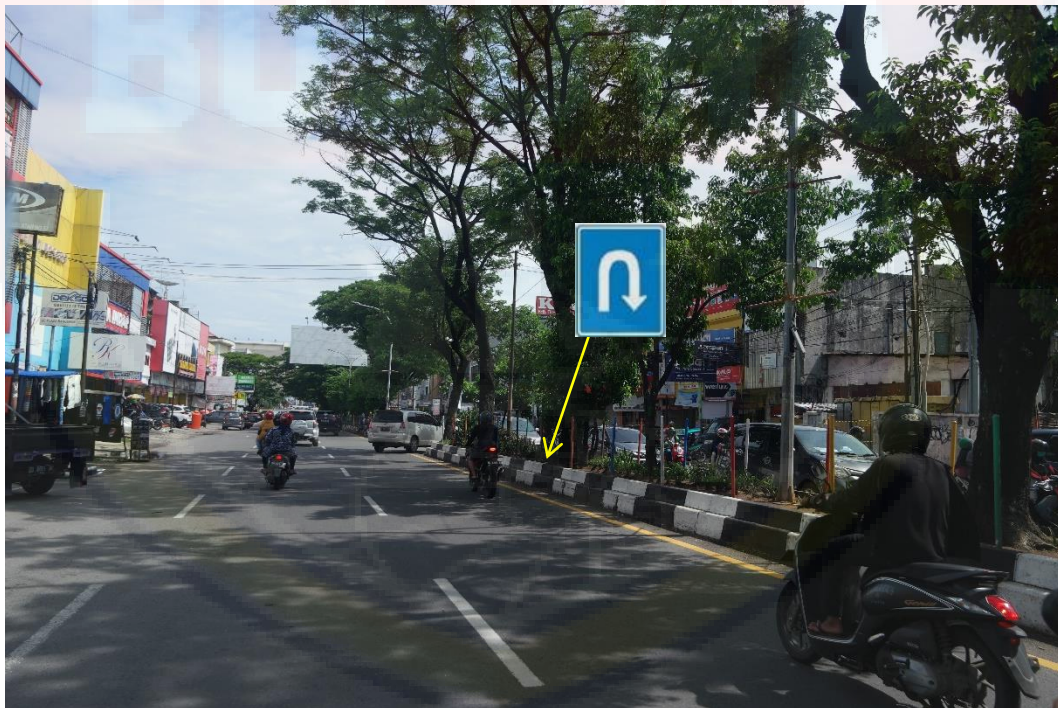
**Gambar 4.13 Lokasi didepan toko surya indah yang memerlukan pemasangan rambu putar balik. (Opposite)**  
 (Sumber : Dokumen Survey)

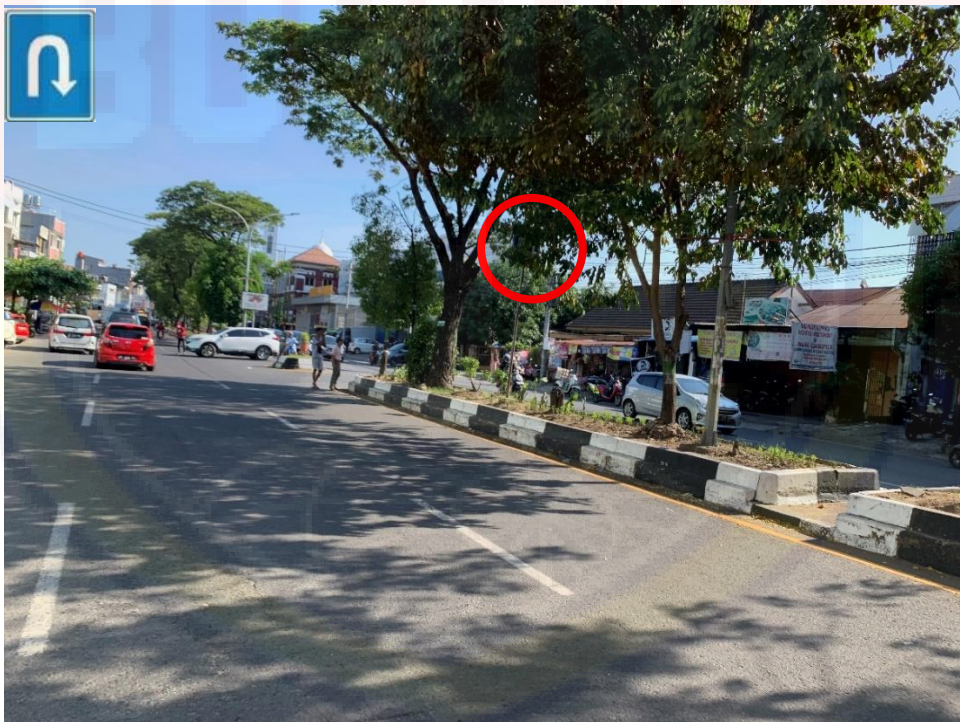
**Gambar 4.15** Lokasi didepan Rs PKU Muhammadiyah yang memerlukan peremajaan rambu. (Opposite)  
(Sumber : Dokumen Survey)

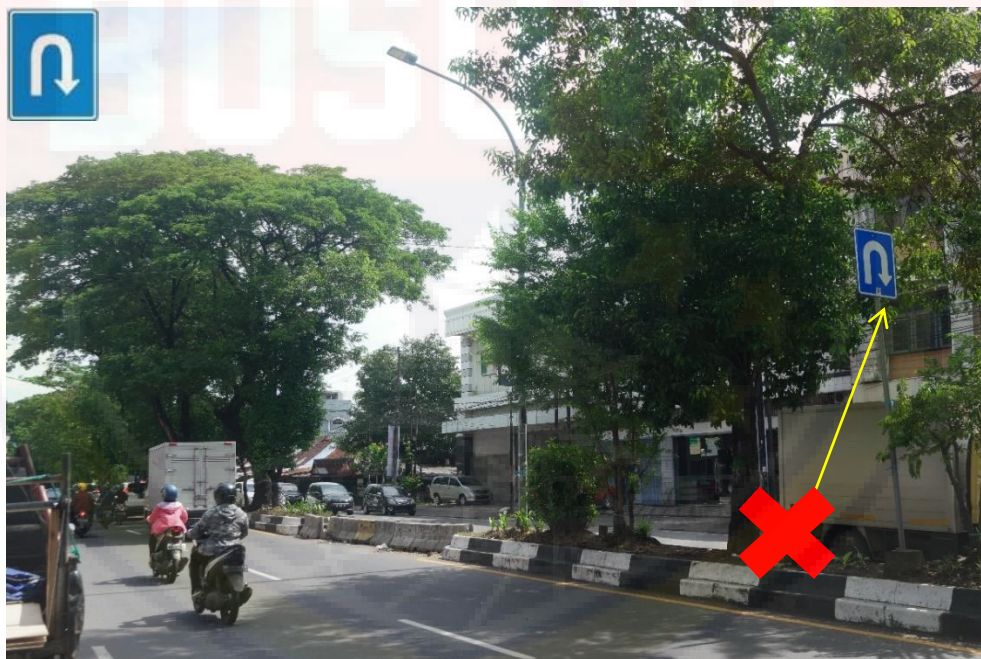
**Gambar 4.17 Rambu putar balik pada lokasi depan ruko grahaoto yang harus dihilangkan. (Opposite)**  
(Sumber : Dokumen Survey)

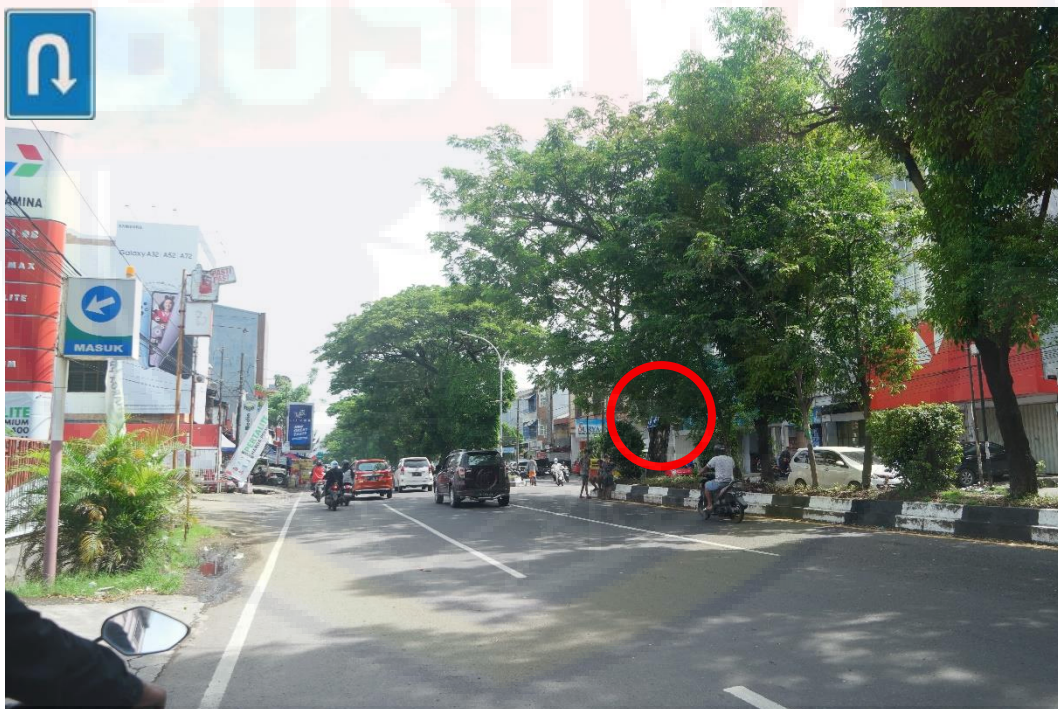
**Gambar 4.19 Lokasi didepan pertamina yang memerlukan peremajaan rambu. (Opposite)**  
(Sumber : Dokumen Survey)

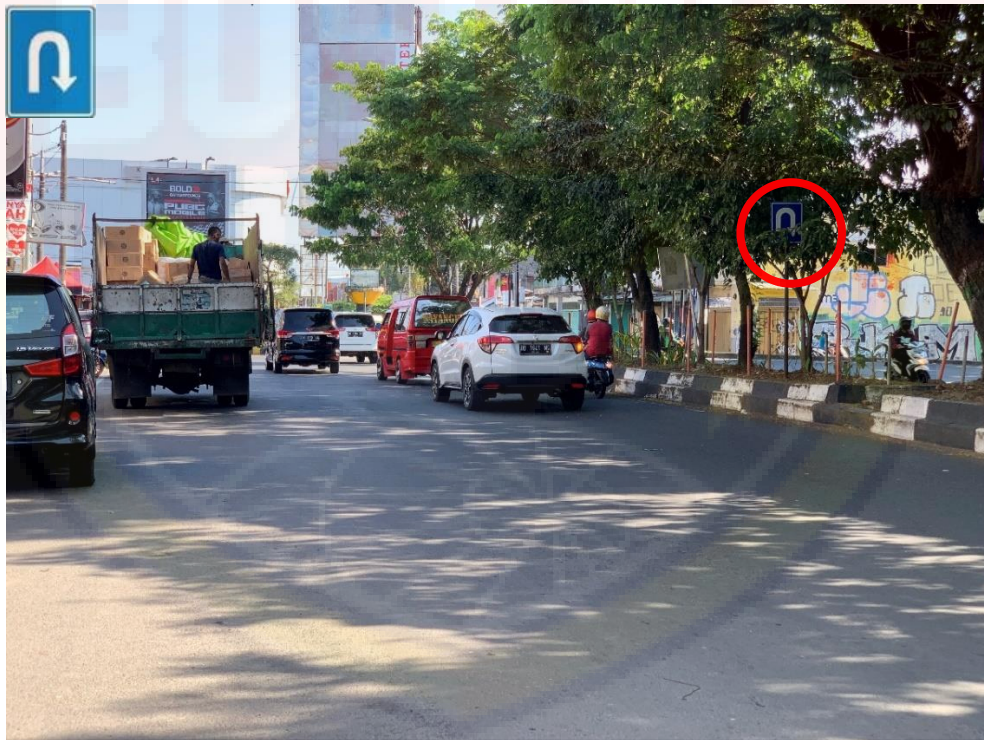
**Gambar 4.21 Lokasi didepan bank bri yang memerlukan peremajaan rambu.**

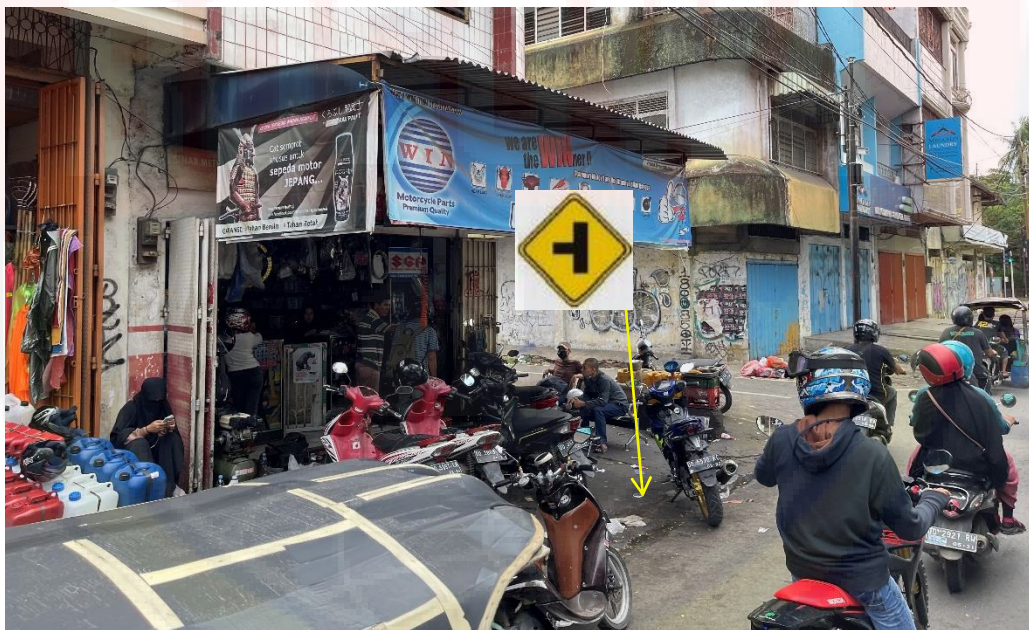
**Gambar 4.24 Lokasi simpang tiga Jl. Gunung Latimojong 1 yang membutuhkan pemasangan rambu peringatan simpang tiga sisi kiri.**

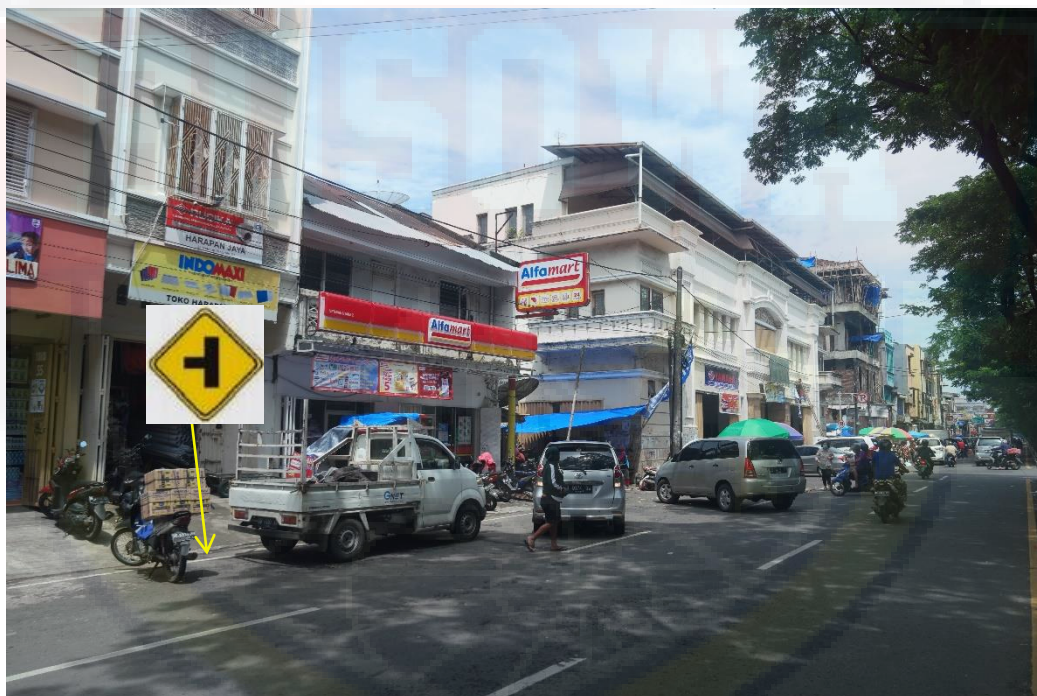
**Gambar 4.26 Lokasi simpang tiga Lorong 101 yang membutuhkan pemasangan rambu peringatan simpang tiga sisi kiri. (Opposite)**  
(Sumber : Dokumen Survey)

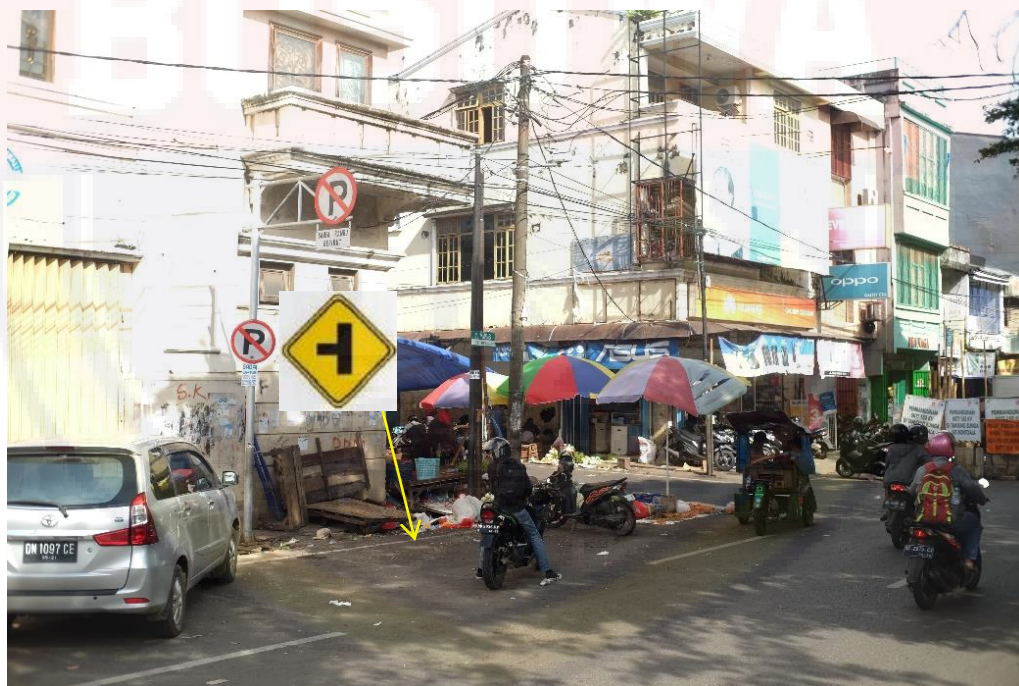
**Gambar 4.28** Lokasi simpang tiga Jl. Kubis yang membutuhkan pemasangan rambu peringatan simpang tiga sisi kiri. (Opposite)  
(Sumber : Dokumen Survey)

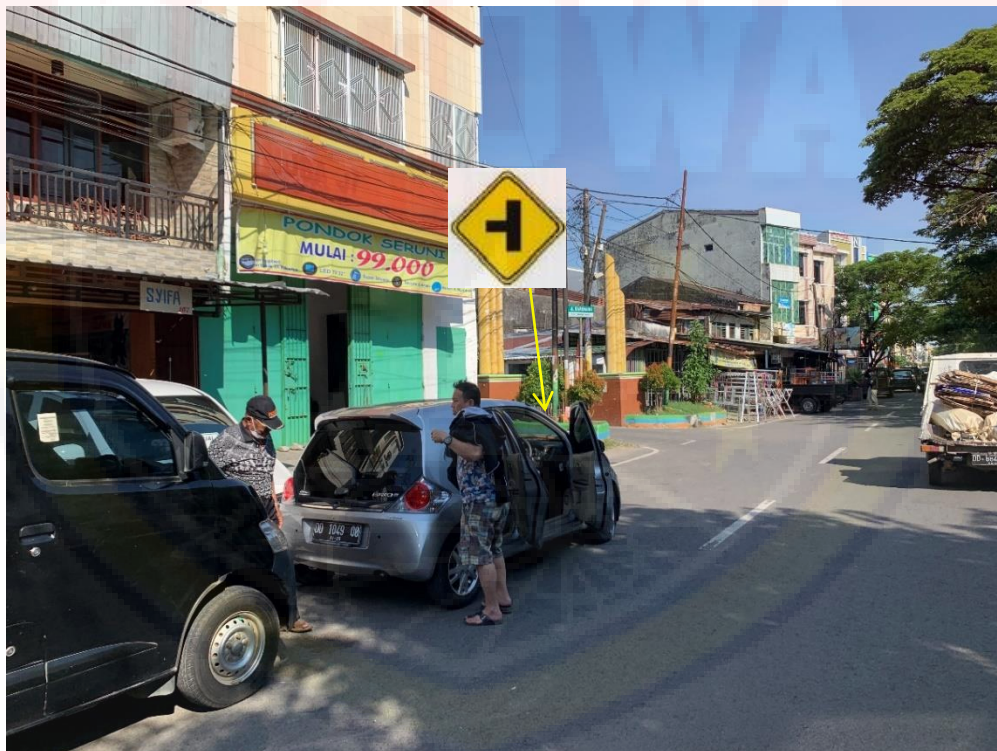
**Gambar 4.32 Lokasi simpang tiga Jl. Baronang yang membutuhkan pemasangan rambu peringatan simpang tiga sisi kiri. (Opposite)**  
 (Sumber : Dokumen Survey)

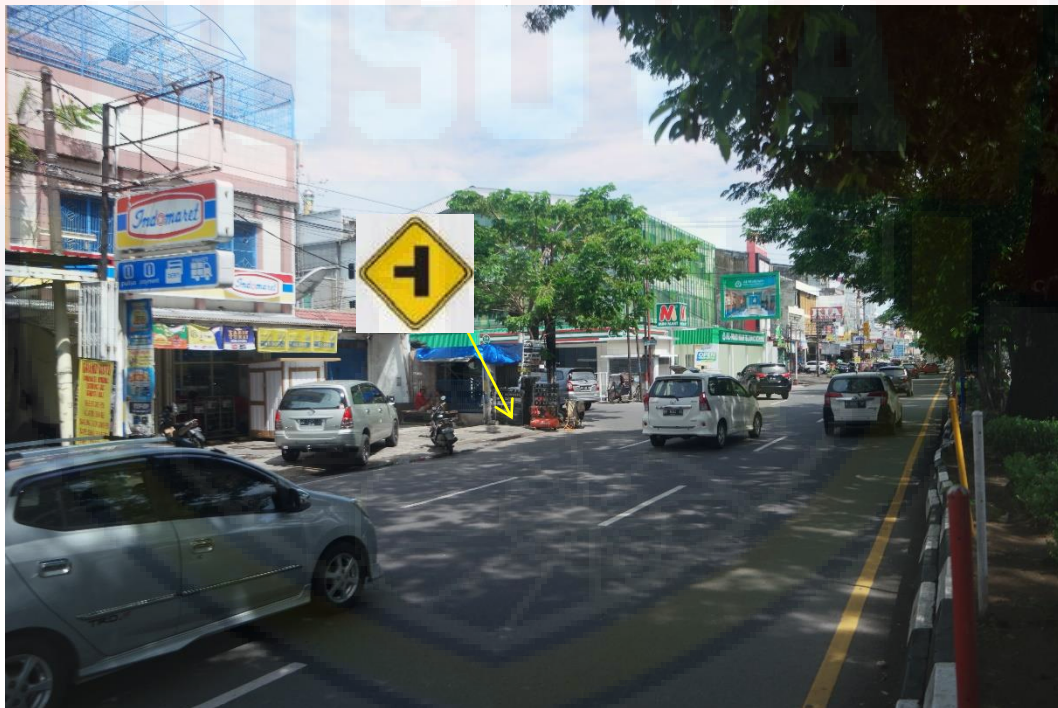
**Gambar 4.36** Lokasi simpang Tiga Jl. Monginsidi Baru yang membutuhkan pemasangan rambu peringatan simpang tiga sisi kiri. (Opposite)

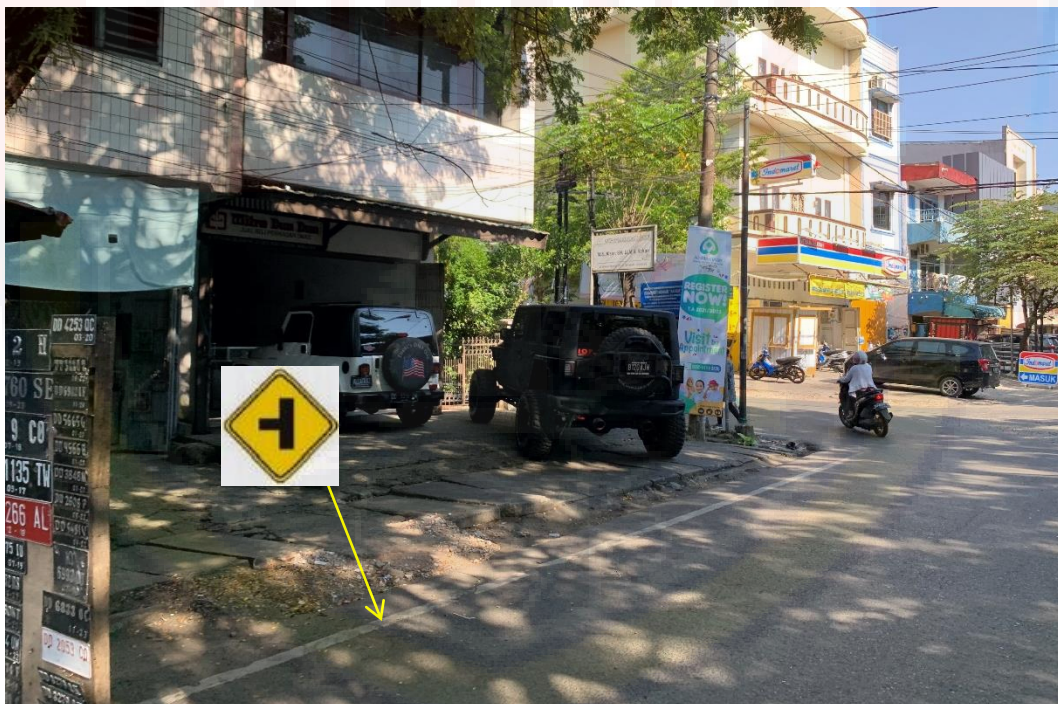
**Gambar 4.38 Lokasi simpang tiga Jl. Rapocini Raya yang membutuhkan pemasangan rambu peringatan simpang tiga sisi kiri. (Opposite)**  
(Sumber : Dokumen Survey)

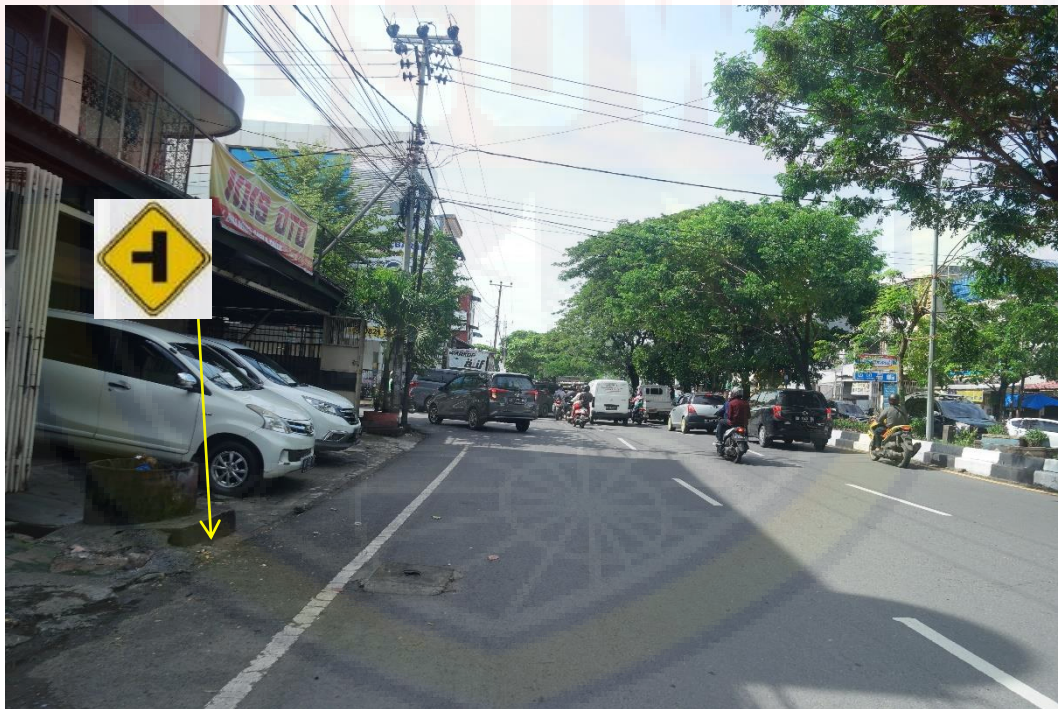
**Gambar 4.44 Lokasi simpang tiga Jl. Monginsidi yang membutuhkan pemasangan rambu peringatan simpang tiga sisi kiri. (Normal)**

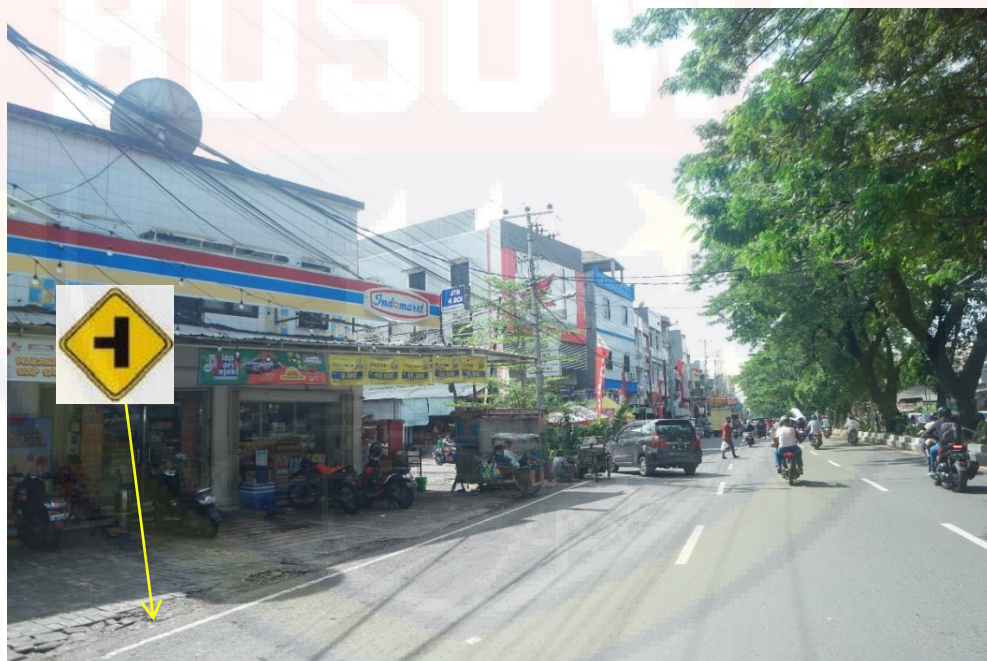
**Gambar 4.46 Lokasi simpang tiga Jl. Sungai Limboto yang membutuhkan pemasangan rambu peringatan simpang tiga sisi kiri. (Normal)**  
(Sumber : Dokumen Survey)

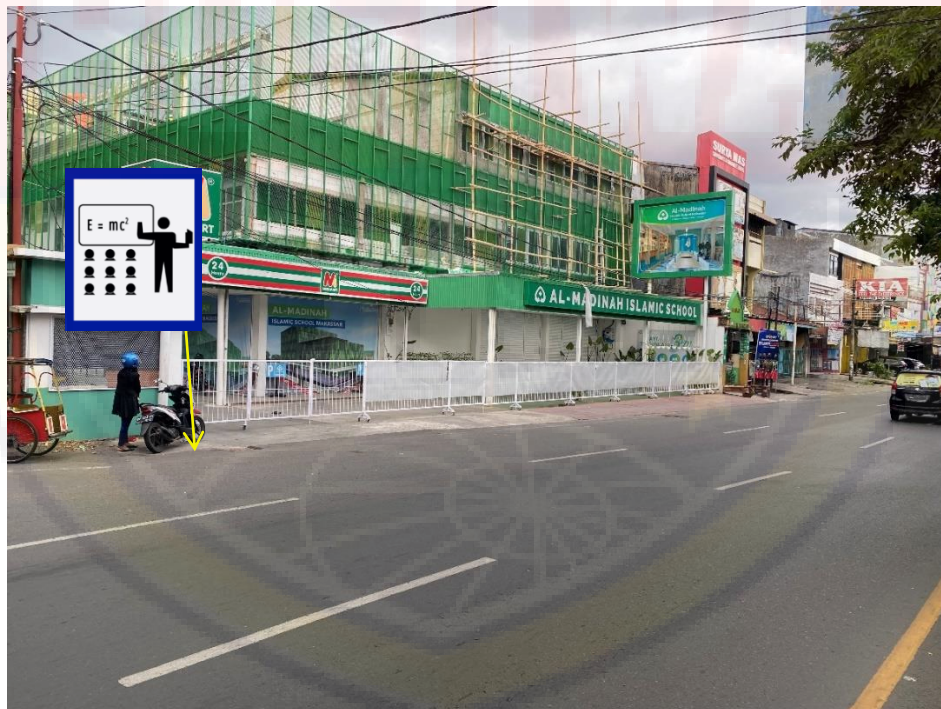
**Gambar 4.52 Lokasi didepan Al-Madiyah Islamic School yang memerlukan pemasangan rambu petunjuk tempat belajar mengajar. (Opposite)**

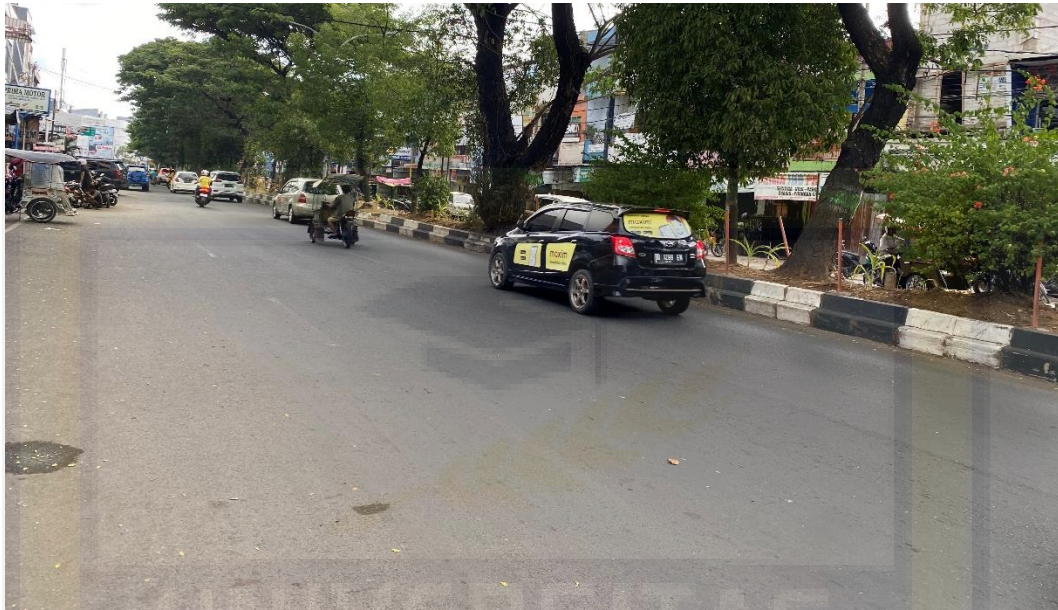
**Gambar 4.57 Lokasi pada STA 0+200 – STA 0+300 yang memerlukan marka.**

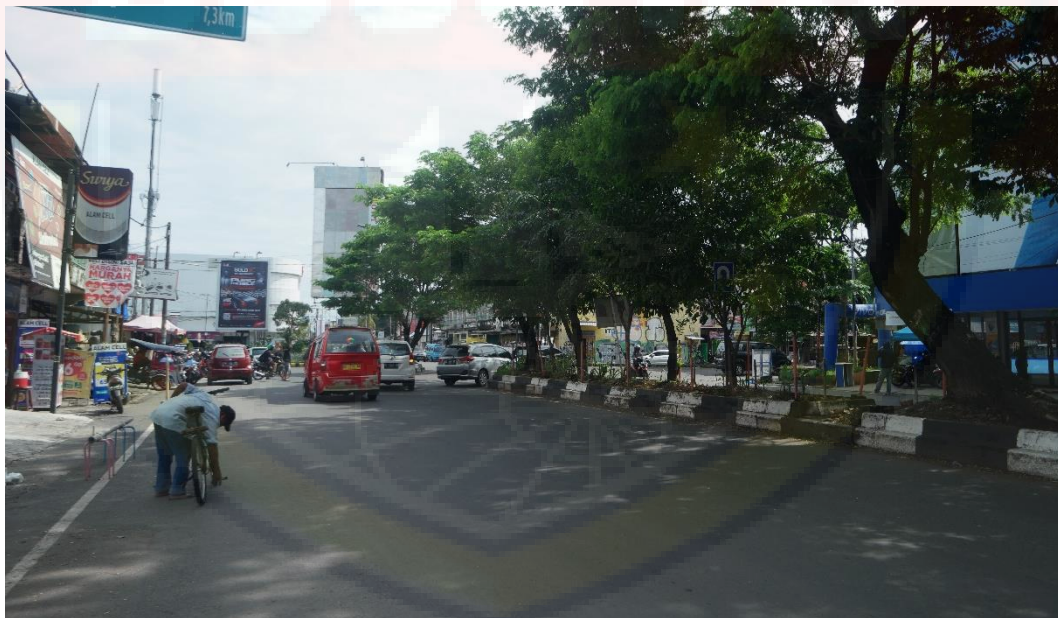
**Gambar 4.58 Lokasi pada STA 0+300 - STA0+350 yang memerlukan marka.**

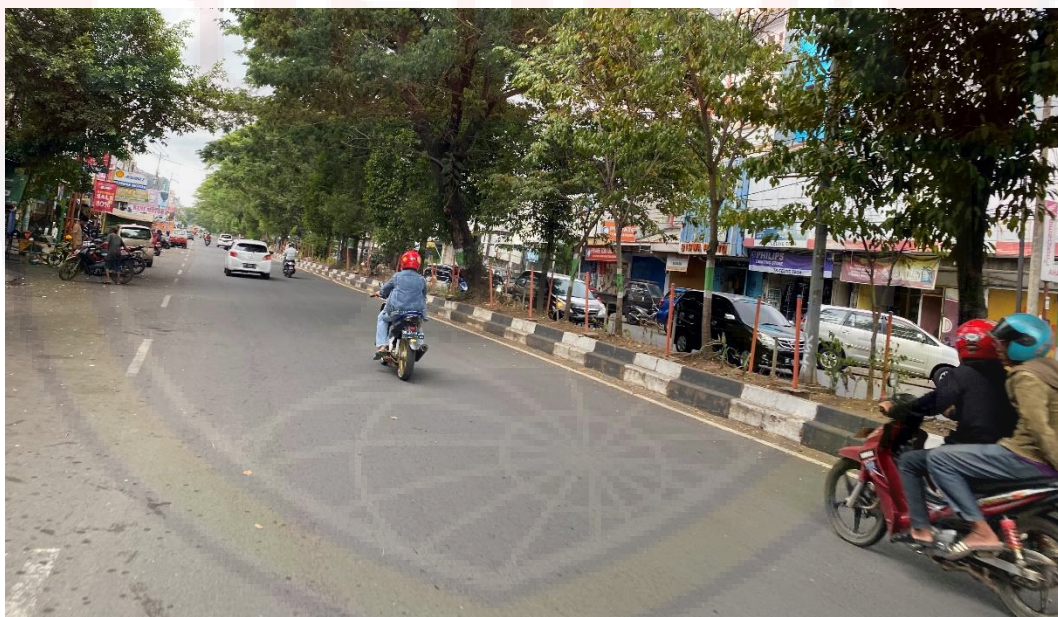
**Gambar 4.63 Lokasi pada STA 0+300 - STA0+350 yang memerlukan marka.  
(Normal)  
(Sumber : Dokumen Survey)**

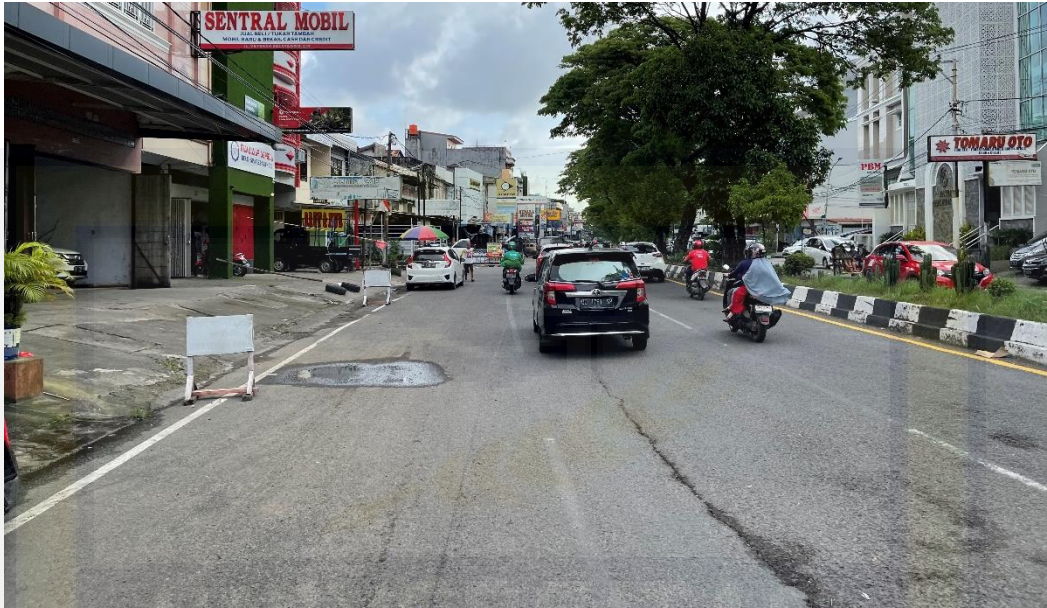
Marka membujur berupa garis putus-putus dipasang untuk mengarahkan lalu lintas pada jalan tersebut. Pada segmen jalan ini, marka garis putus-putus diletakkan pada STA 1+300 – STA 1+400, STA 1+400 - STA 1+500, STA 1+500 - STA 1+600, STA 1+600 - STA 1+700, STA 1+700 - STA 1+800.

**Gambar 4.65 Lokasi pada STA 1+300 – STA 1+400 yang memerlukan marka.**

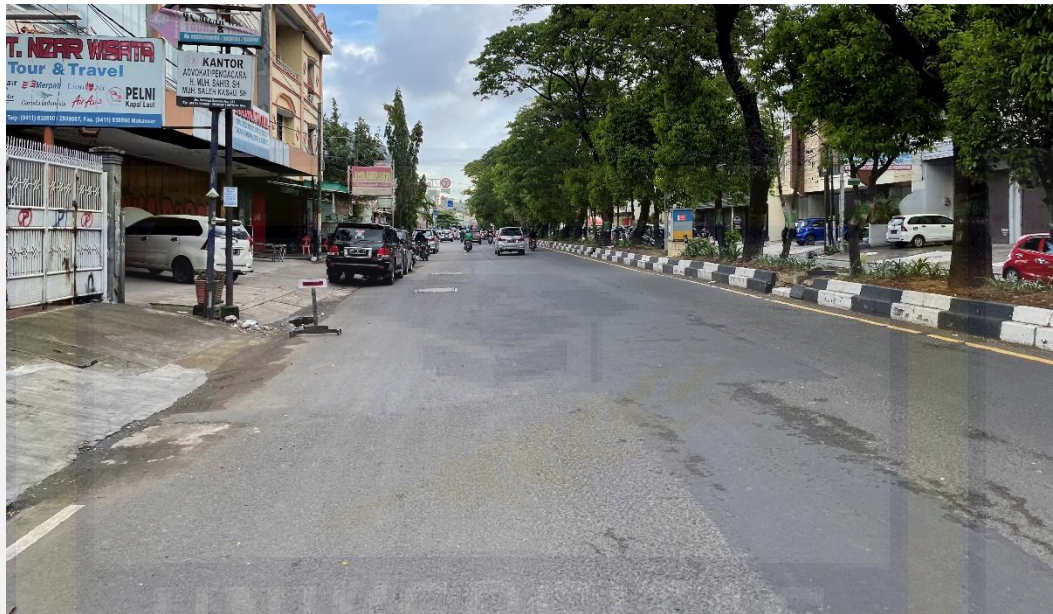
**Gambar 4.67 Lokasi pada STA 1+500 – STA 1+600 yang memerlukan marka.**

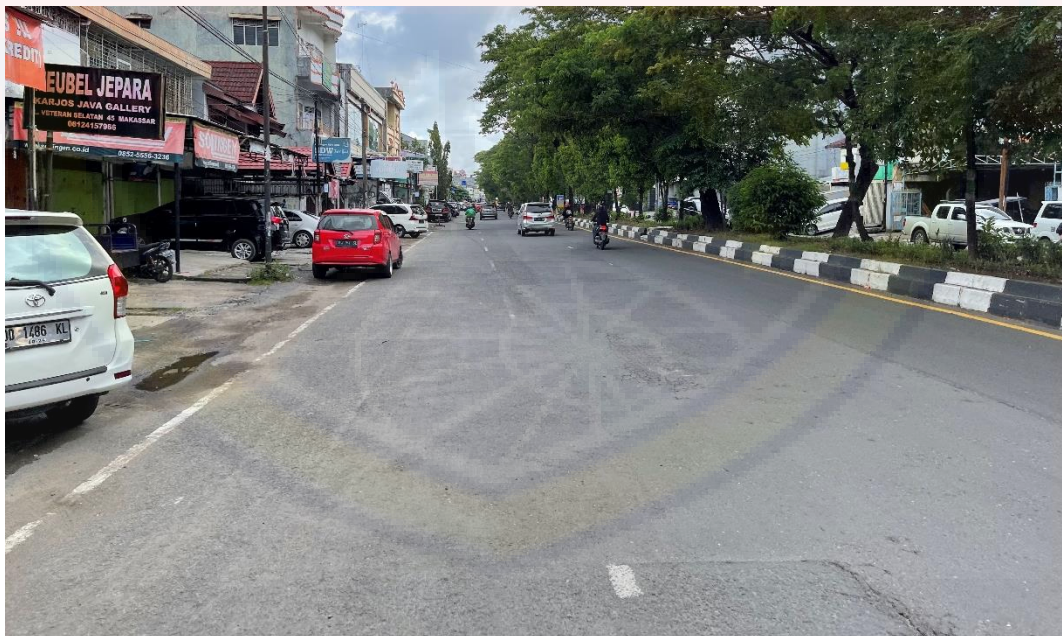
**Gambar 4.68 Lokasi pada STA 1+600 – STA 1+700 yang memerlukan marka.**

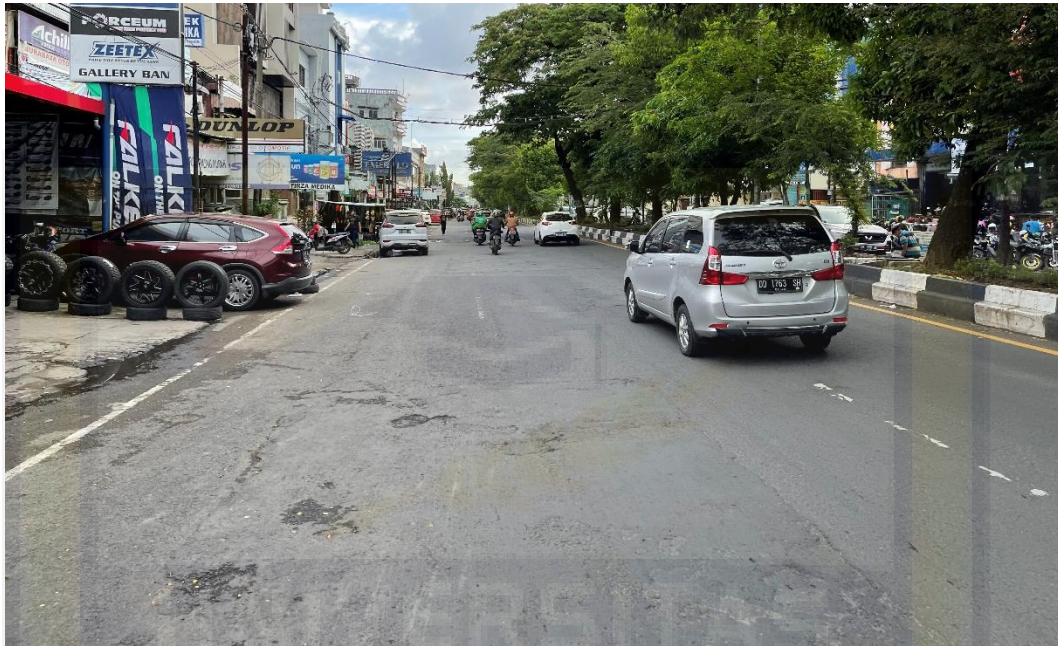
**Gambar 4.69 Lokasi pada STA 1+700 – STA 1+800 yang memerlukan marka.**

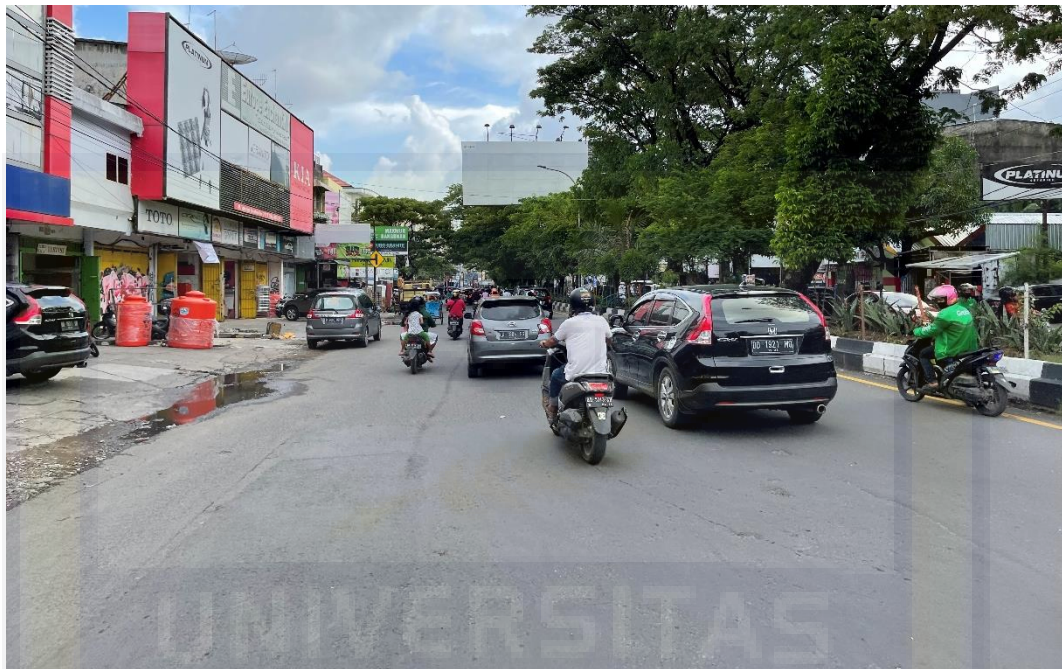
Marka membujur berupa garis putus-putus dipasang untuk mengarahkan lalu lintas pada jalan tersebut. Pada segmen jalan ini, marka garis putus-putus diletakkan pada STA 2+000 – STA 2+200, STA 2+200 - STA 2+300, STA +300 - STA 2+500.

**Gambar 4.71 Lokasi pada STA 2+000 – STA 2+200 yang memerlukan marka.  
(Opposite)  
(Sumber : Dokumen Survey)**

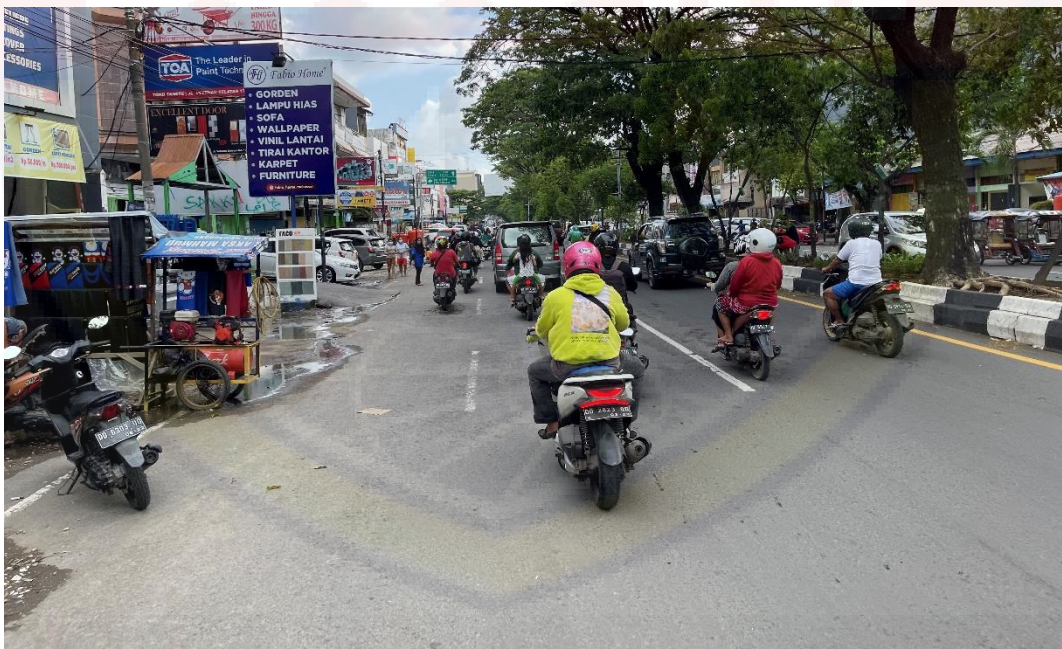
**Gambar 4.72 Lokasi pada STA 2+200 – STA 2+300 yang memerlukan marka.  
(Opposite)  
(Sumber : Dokumen Survey)**

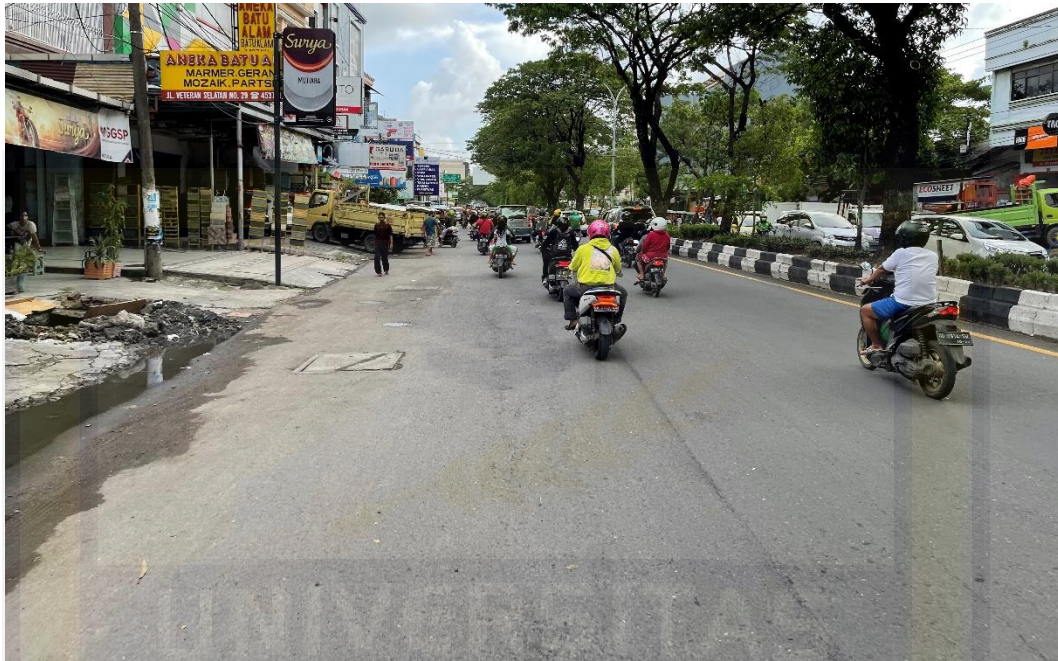
**Gambar 4.73 Lokasi pada STA 2+300 – STA 2+500 yang memerlukan marka.**

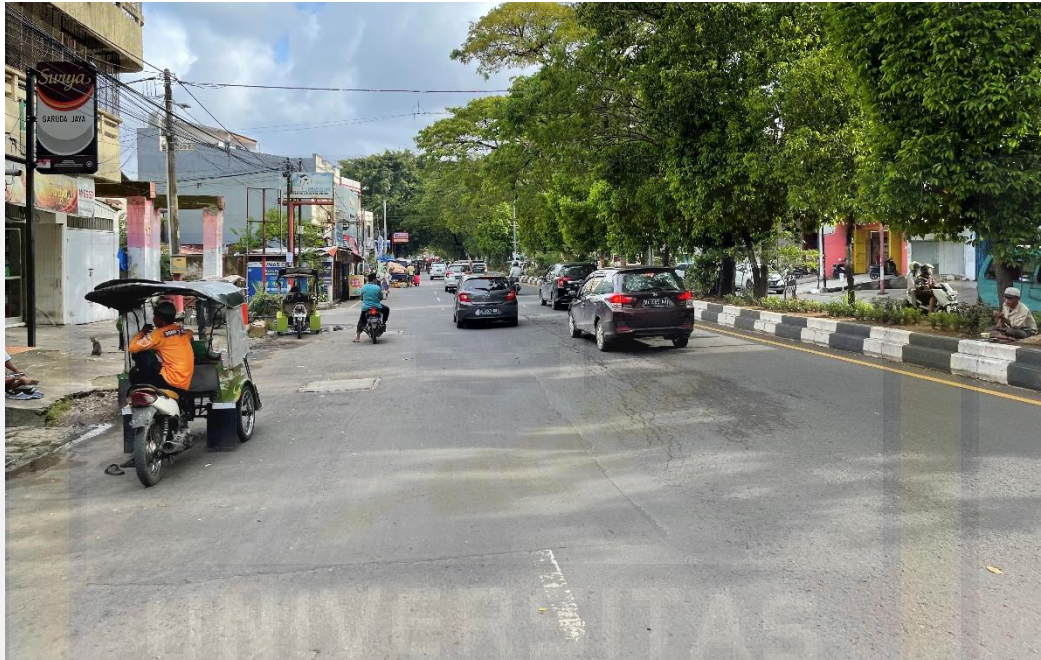
Marka membujur berupa garis putus-putus dipasang untuk mengarahkan lalu lintas pada jalan tersebut. Pada segmen jalan ini, marka garis putus-putus diletakkan pada STA 3+000 – STA 3+150, STA 3+150 - STA 3+350, STA 3+350 - STA 3+500.

**Gambar 4.75 Lokasi pada STA 3+000 – STA 3+150 yang memerlukan marka.  
(Opposite)  
(Sumber : Dokumen Survey)**

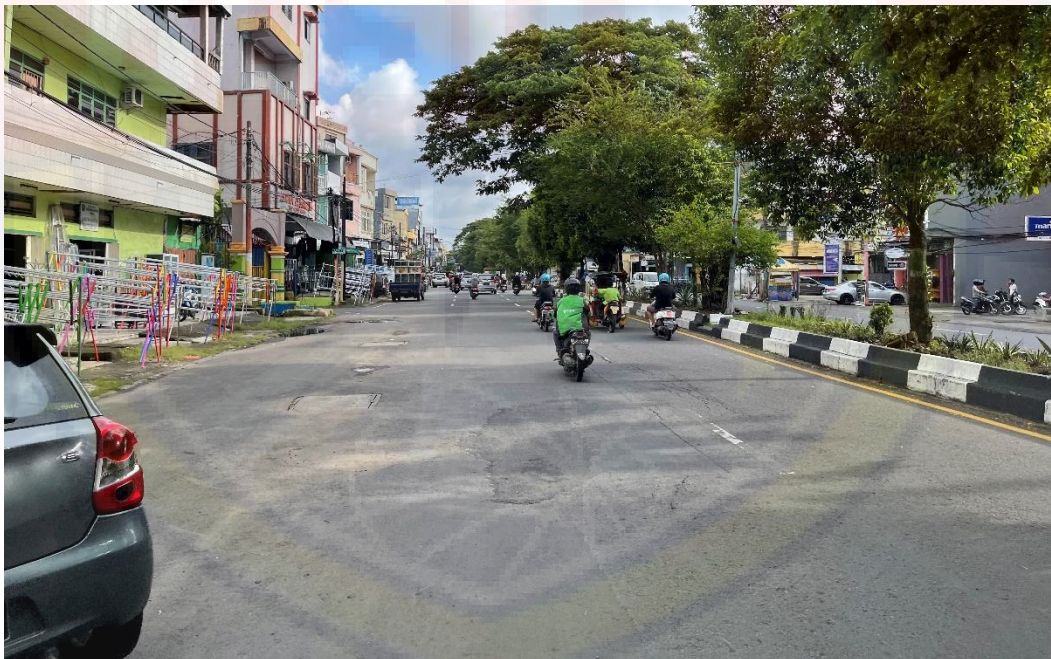
**Gambar 4.76 Lokasi pada STA 3+150 – STA 3+350 yang memerlukan marka.  
(Opposite)  
(Sumber : Dokumen Survey)**

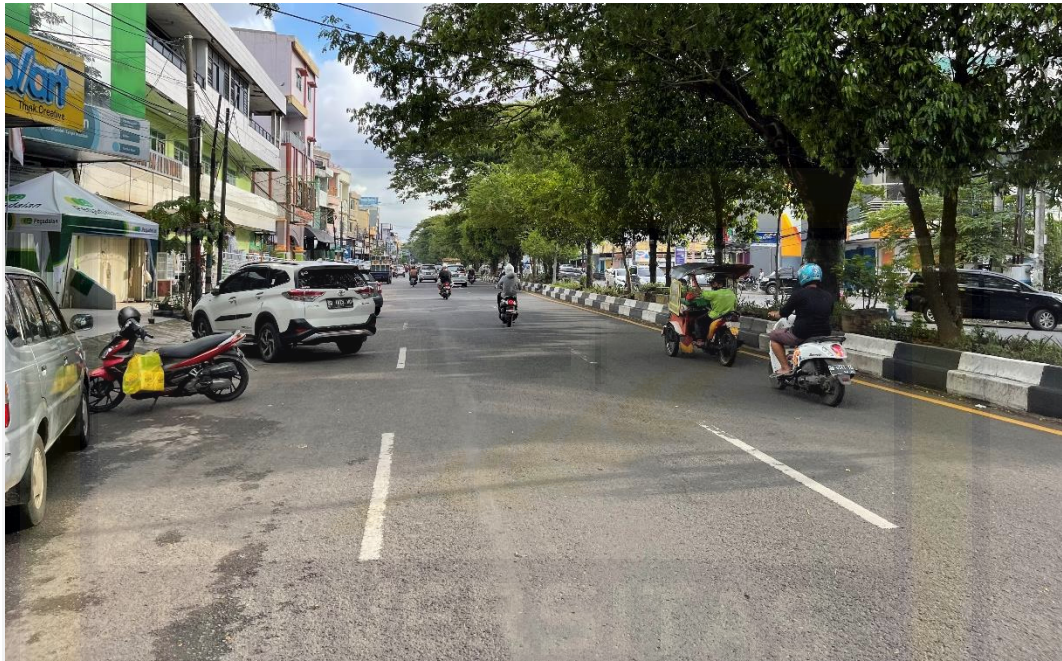
**Gambar 4.77 Lokasi pada STA 3+350 – STA 3+500 yang memerlukan marka.**
