**TUGAS AKHIR**  
**EVALUASI RAMBU LALU LINTAS DAN MARKA JALAN RUAS**  
**JALAN VETERAN UTARA DAN VETERAN SELATAN**

**PROGRAM STUDI TEKNIK SIPIL**  
**UNIVERSITAS BOSOWA**  
**MAKASSAR**  
**2022**

## **“EVALUASI KEBERADAAN RAMBU LALU LINTAS DAN MARKA PADA RUAS JALAN VETERAN UTARA DAN VETERAN SELATAN”**

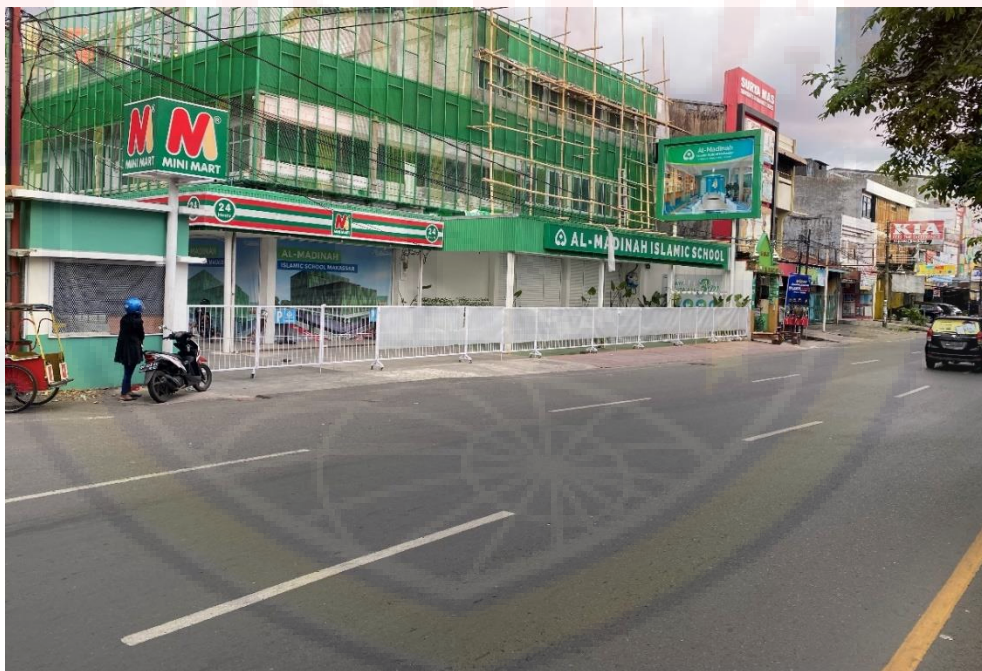
Gambar 4.80 Lokasi didepan Al-Madinah Islamic School yang memerlukan pemarkaan zebra cross. (Opposite)

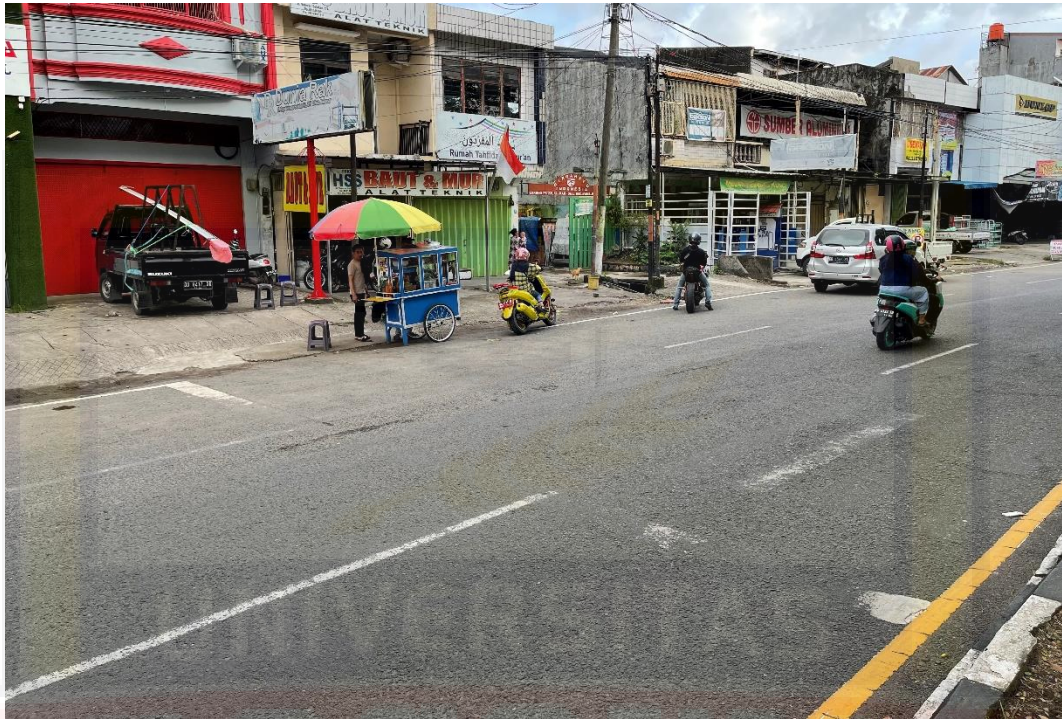
**Gambar 4.81 Lokasi didepan Al-Madinah Islamic School yang memerlukan pemarkaan zebra cross. (Normal)**

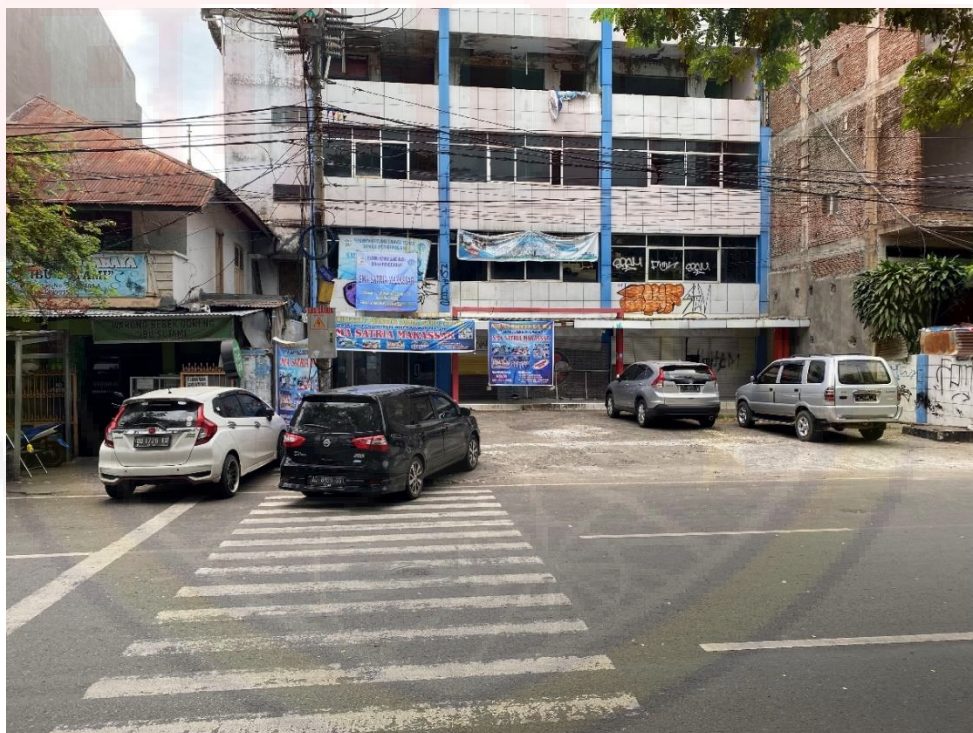
**Gambar 4.83 Lokasi didepan SMA satria yang memerlukan peremajaan marka zebra cross. (Normal)**  
**(Sumber : Dokumen Survey)**

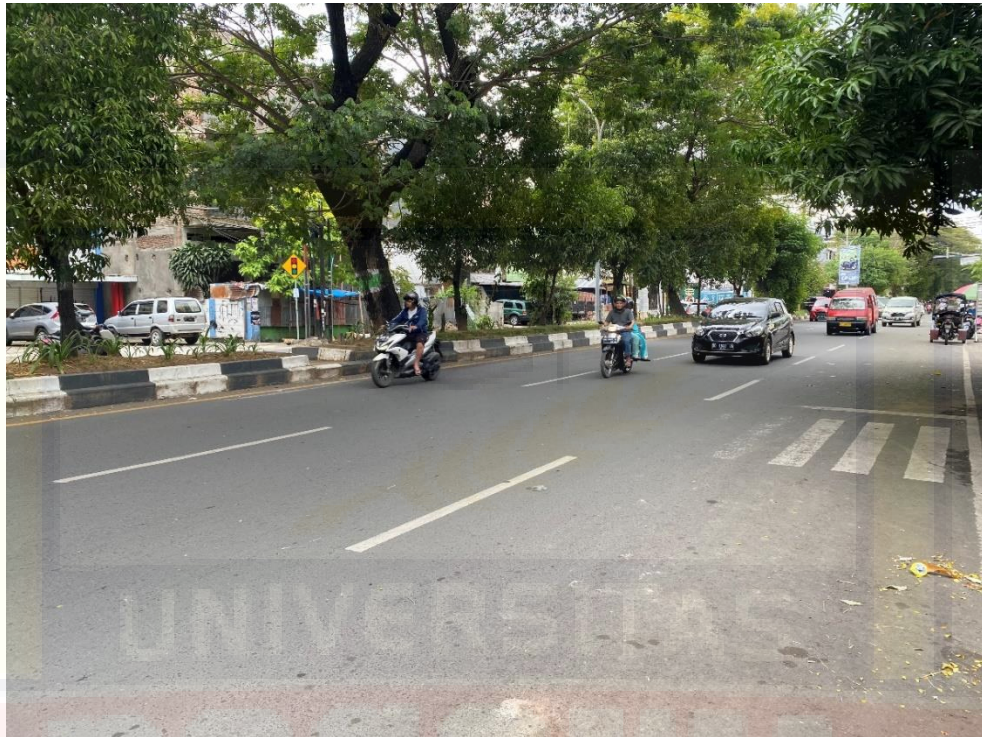
**Gambar 4.84 Lokasi didepan SMA Satria yang memerlukan peremajaan marka zebra cross. (Opposite)  
(Sumber : Dokumen Survey)**

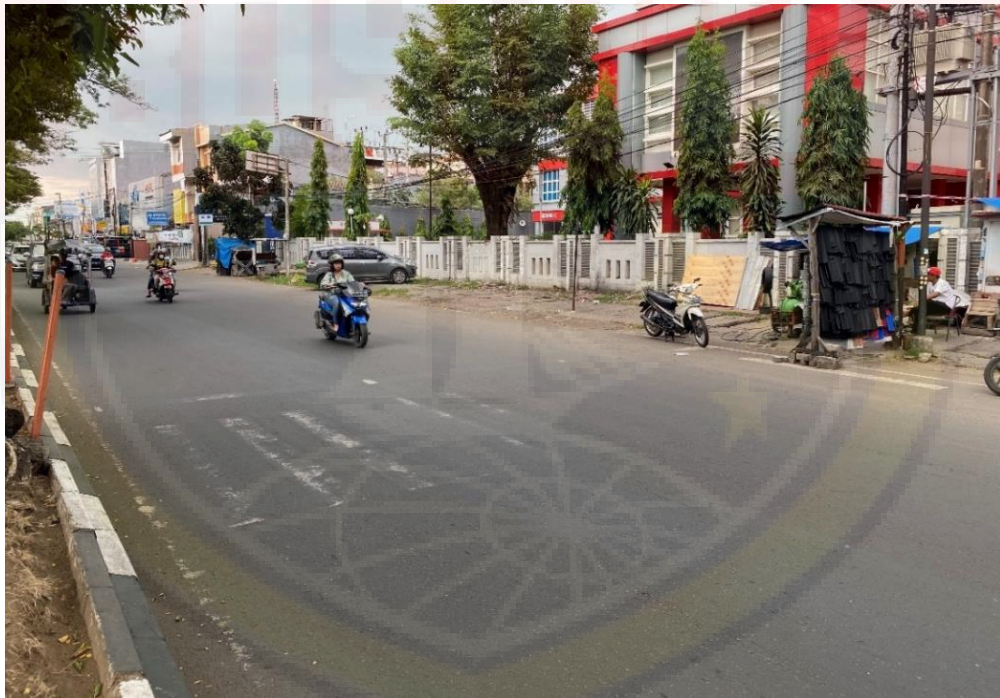
**Gambar 4.86 Lokasi didepan kantor dinas peternakan yang memerlukan peremajaan marka zebra cross. (Opposite)**

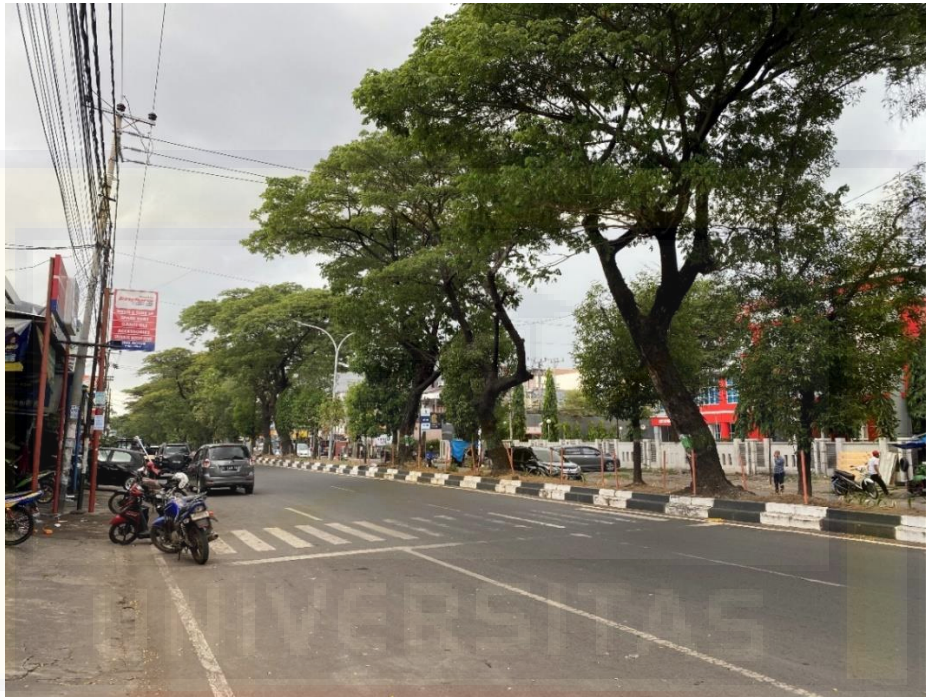
**Gambar 4.87 Lokasi didepan kantor dinas peternakan yang memerlukan peremajaan marka. (Normal)**

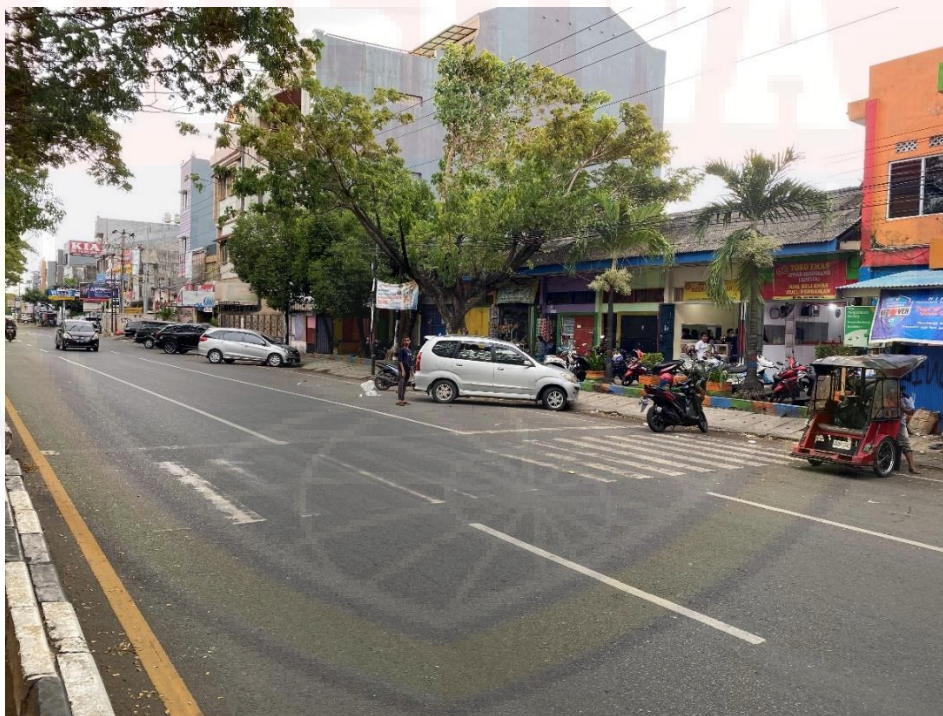
**Gambar 4.89 Lokasi didepan pasar maricaya yang memerlukan peremajaan marka zebra cross. (Normal)**

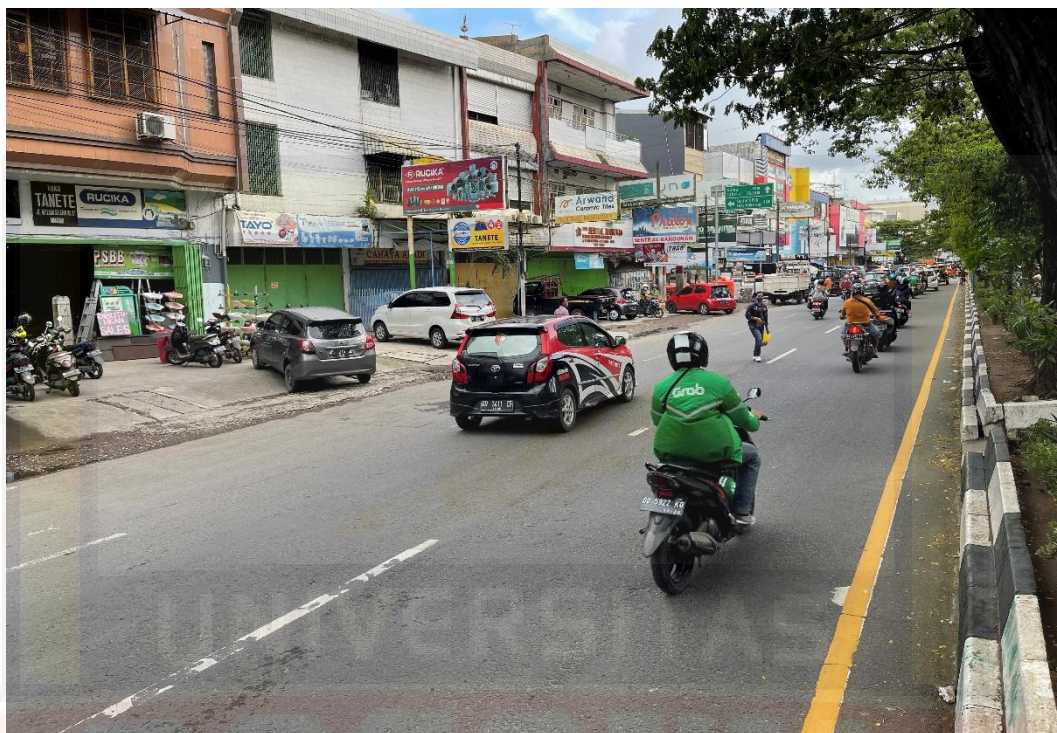
**Gambar 4.90 Lokasi didepan pasar maricaya yang memerlukan peremajaan marka. (Opposite)**
