**ANALISIS KERUSAKAN DAN PENANGGULANGAN
JALAN RUAS ANABANUA – TARUMPAKAE
KECAMATAN MANIANGPAJO KABUPATEN WAJO
DITINJAU DARI KONDISI DRAINASE DAN TANAH DASAR**

TUGAS AKHIR

**FAKULTAS TEKNIK JURUSAN SIPIL
UNIVERSITAS "45" MAKASSAR**

2011

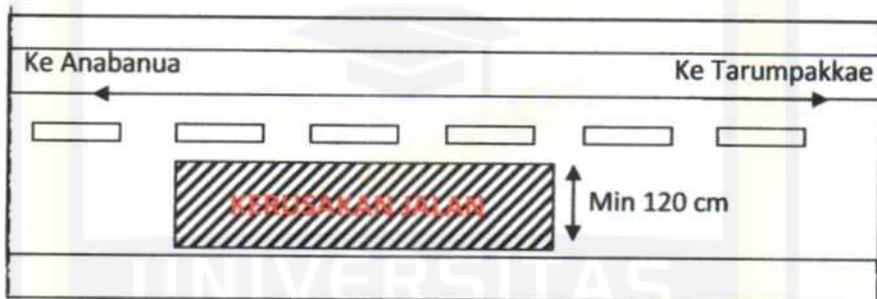
Gambar IV.11. Tampak atas jalan.

- Setelah pekerjaan tersebut diatas telah selesai, mulailah dengan membuat tanda persegi pada daerah yang akan ditangani dengan cat atau kapur dengan panjang sisi minimal 120 cm (tanda tersebut harus mencakup bagian perkerasan yang masih baik sejauh \pm 30 cm) .

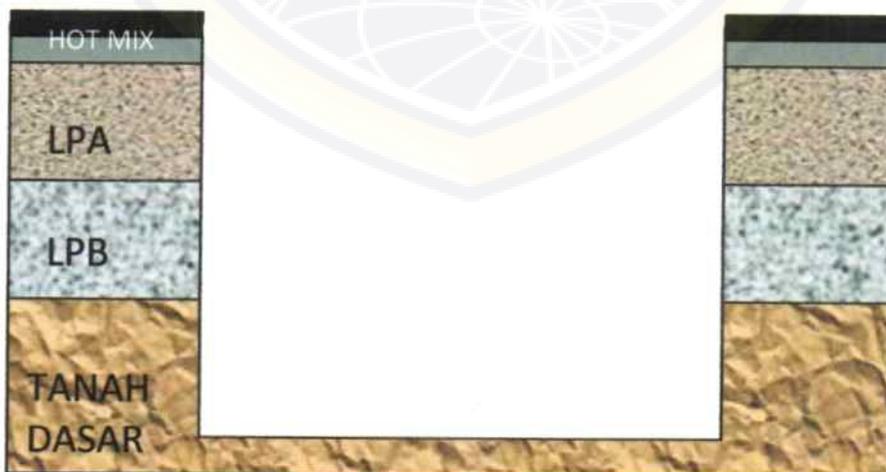
Gambar IV.12. Potongan melintang jalan yang telah digali

- Gali lapisan jalan pada daerah yang telah diberi tanda tersebut sedalam 122 cm sehingga mencapai lapisan tanah dasar yang padat. Galian harus tegak lurus dan menyiku dengan dasar merata dilanjutkan dengan pembentukan tanah dasar lihat gambar IV.12.

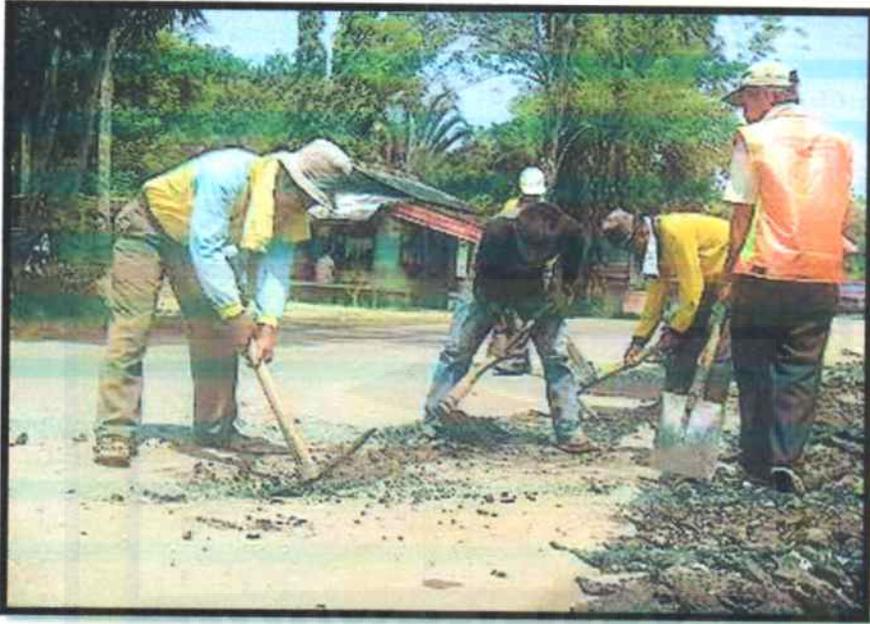
Gambar IV.13. Penggalian

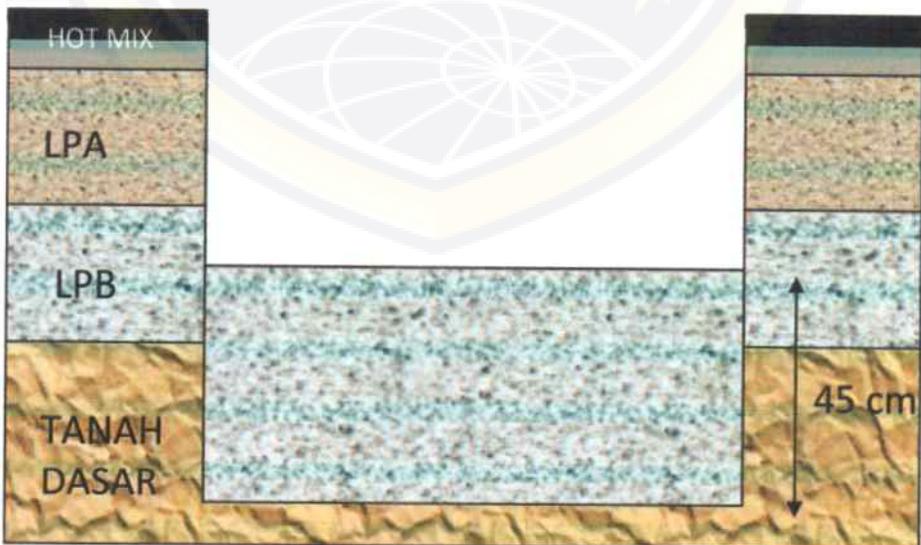
Gambar IV.14. Pelapisan sirtu

5. Galian yang sudah sesuai kedalamannya diisi dengan sirtu setebal 25 cm lalu dipadatkan sampai kepadatan yang dipersyaratkan kemudian dilapisi lagi 20 cm kemudian dipadatkan lagi sehingga mencapai ketebalan 45 cm dengan kondisi padat.

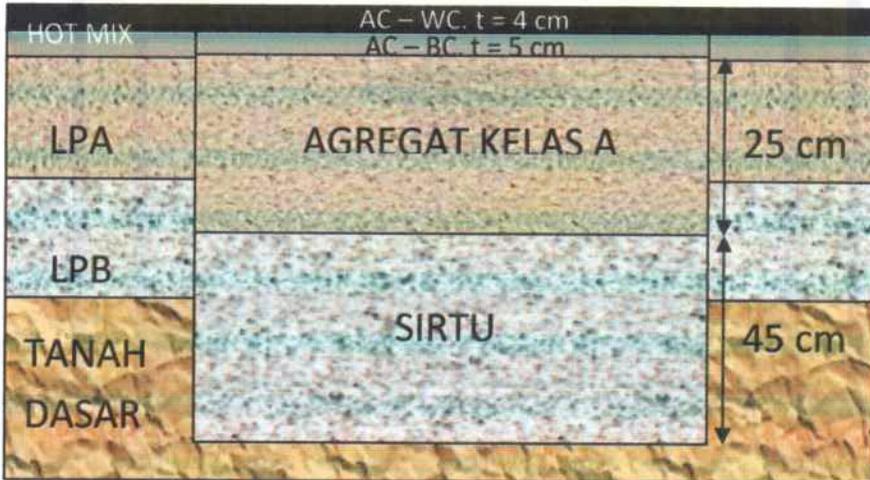
Gambar IV.19. Pelapisan aspal AC – BC, Aspal Pengikat dan AC – WC

10. Pelapisan lapisan permukaan dengan jenis lapisan permukaan AC – BC setebal 5 cm selanjutnya melapisi dengan lapisan aspal perekat (*Tack Coat*) kemudian pelapisan lapisan surface dengan jenis AC – WC setebal 4 cm.

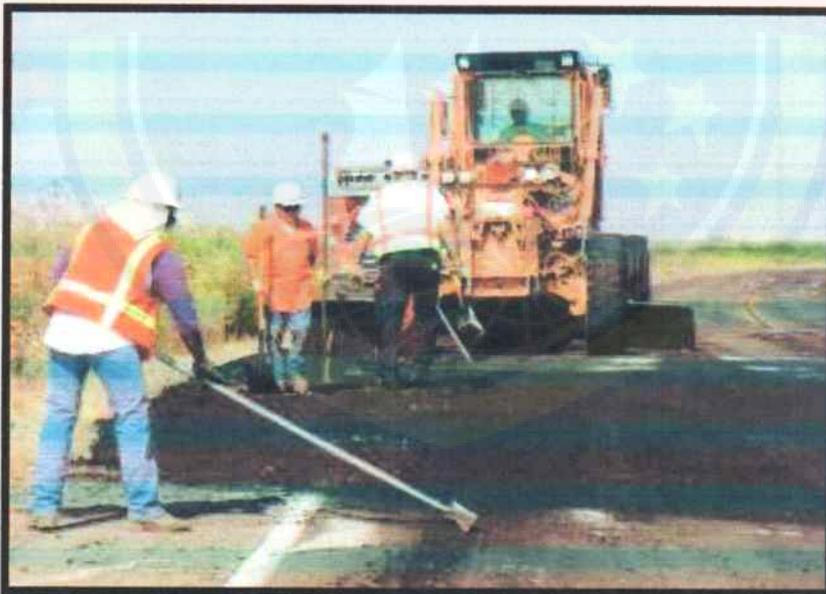
Gambar IV.20. Penghamparan lapisan permukaan

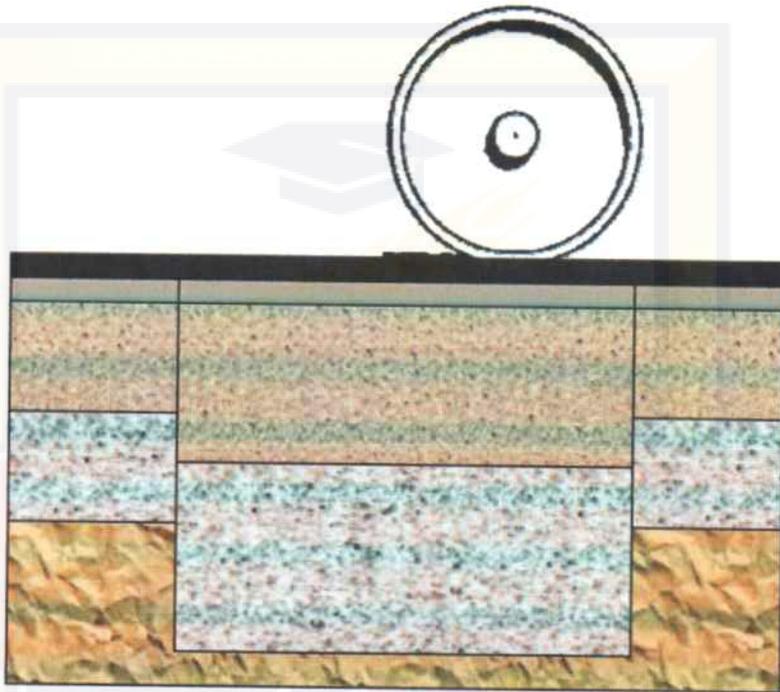
Gambar 4.21. Pemasakan lapisan permukaan

11. Padatkan lapis demi lapis. Pada lapisan terakhir, lebihkan tebal bahan pengganti sehingga diperoleh permukaan akhir yang pada dan rata pada permukaan aspal yang ada sebelumnya.

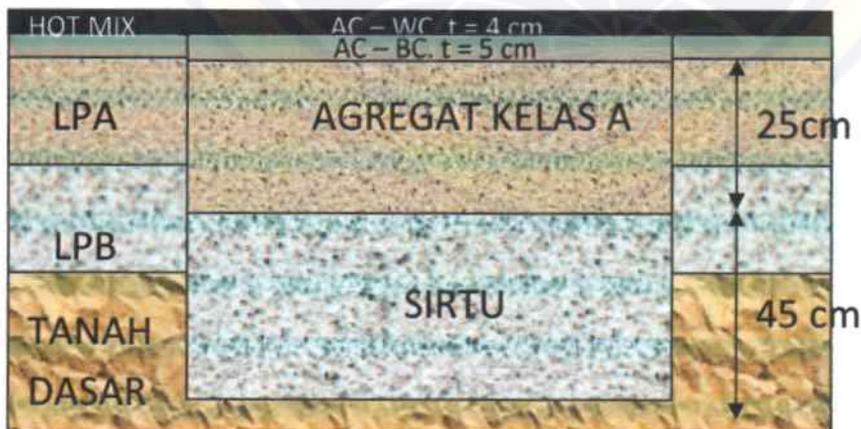
D2 = 25 cm (Agregat Kelas A)

D3 = 45 cm (Sirtu)

Gambar 4.24. Susunan Lapisan Perkerasan
